FORMALDEHYD-KONZENTRATIONEN IN EINER SCHULSPORTHALLE

Quellenermittlung und Sanierung

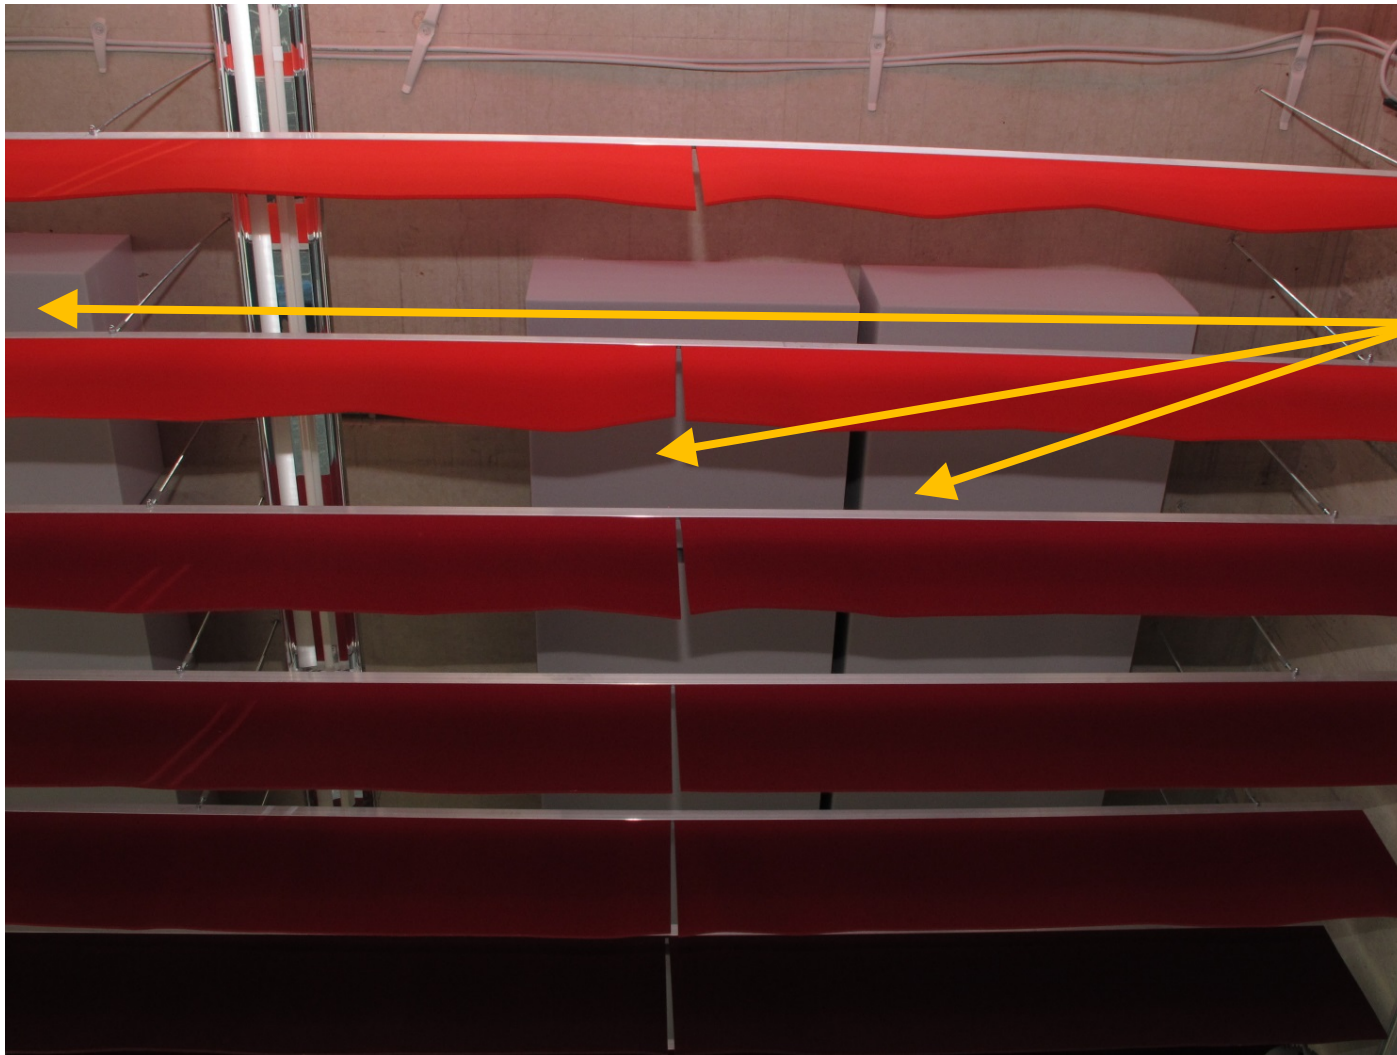
Die Räumlichkeiten - Aula

MHS-
Deckenplatten

- Wesentliche Ursache der vorgefundenen Formaldehyd-Emissionen in Aula und Sporthalle: MHS-Deckenplatten
- Ursache der Formaldehyd-Konzentration in den Musiksälen: Holzwerkstoffplatten der Akustikdecke in Verbindung mit einem geringen Luftwechsel

- Ausbau der MHS-Deckenplatten in Sporthalle und Aula
- Ausbau der Deckenplatten aus Holzwerkstoff in den Musiksälen

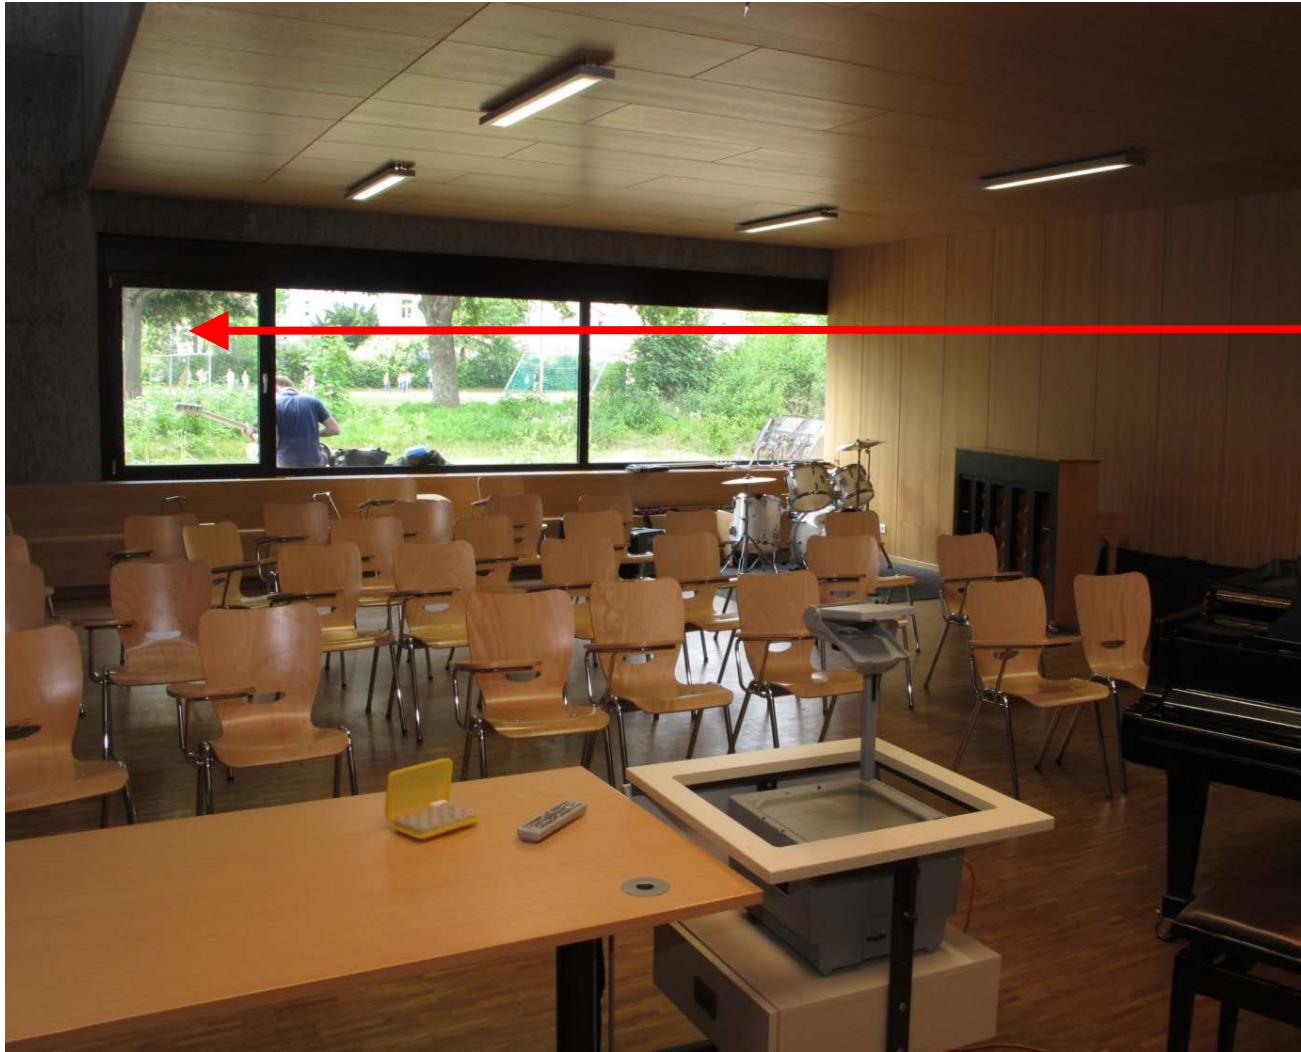
Die Räumlichkeiten - Musiksaal

Ein öffentlicher
Fensterflügel

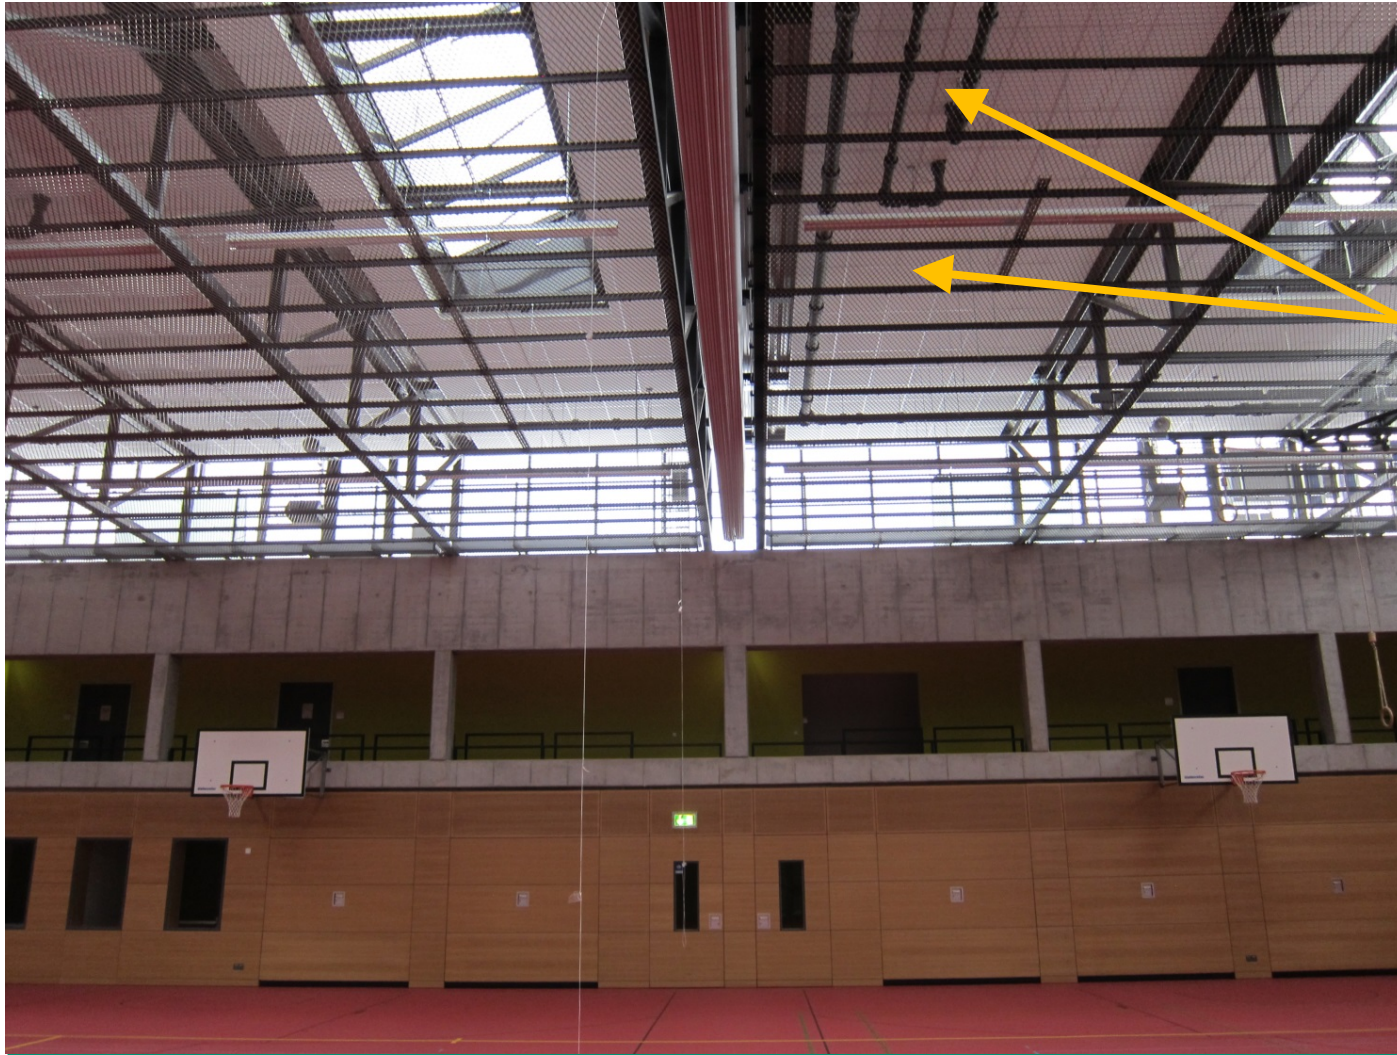
Die Räumlichkeiten - Sporthalle

MHS-
Deckenplatten

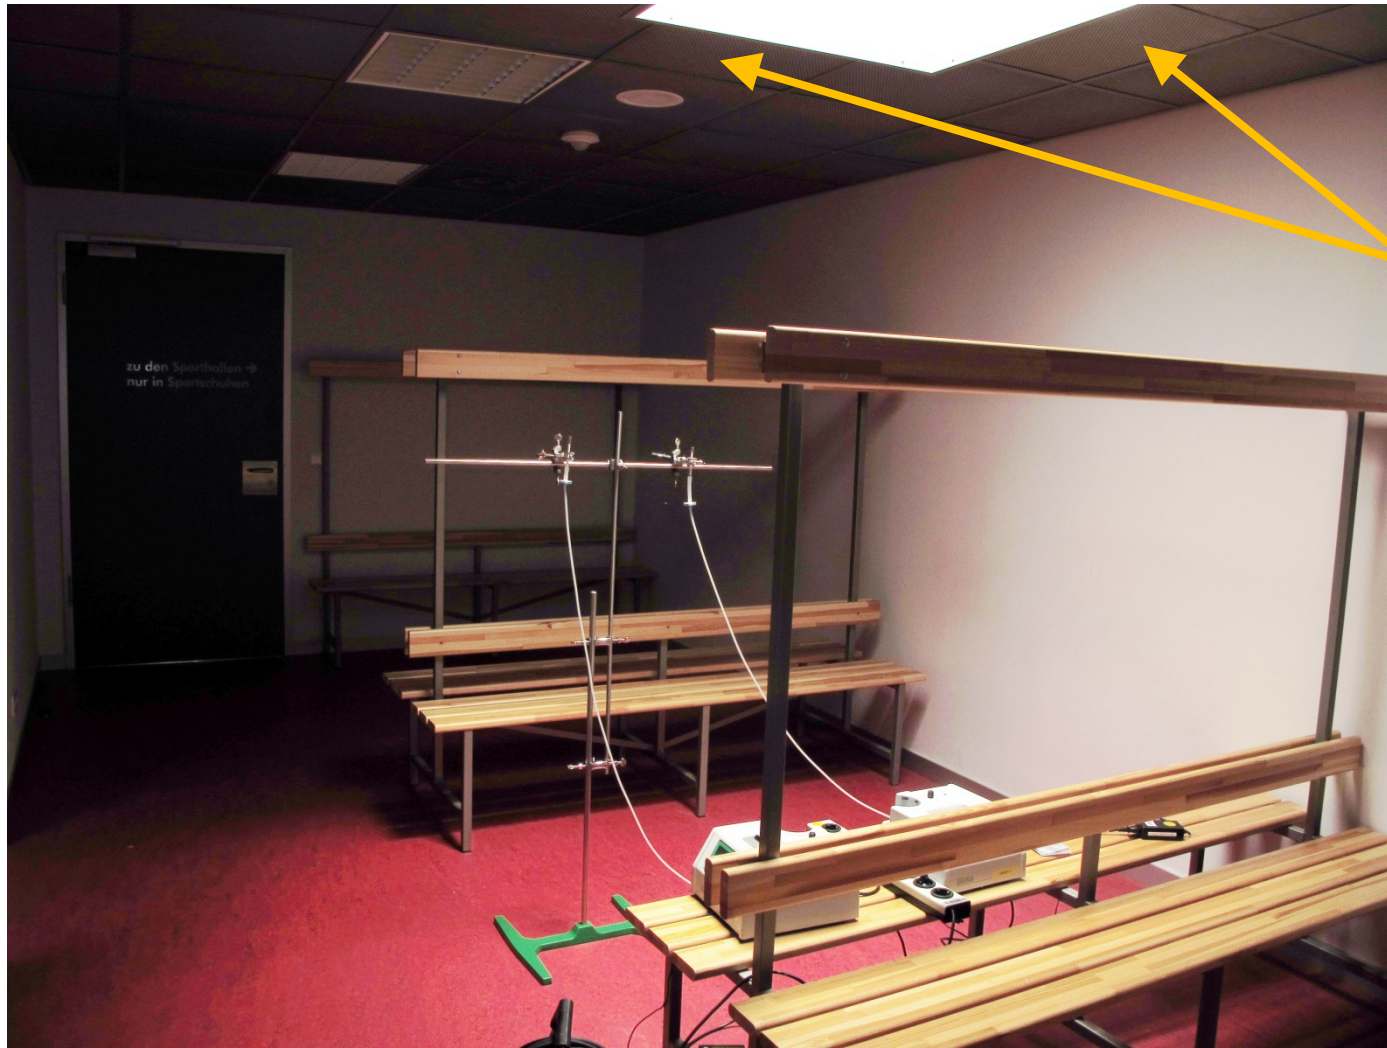
Die Räumlichkeiten - Umkleide

Streckmetall
m. MHS-Flies

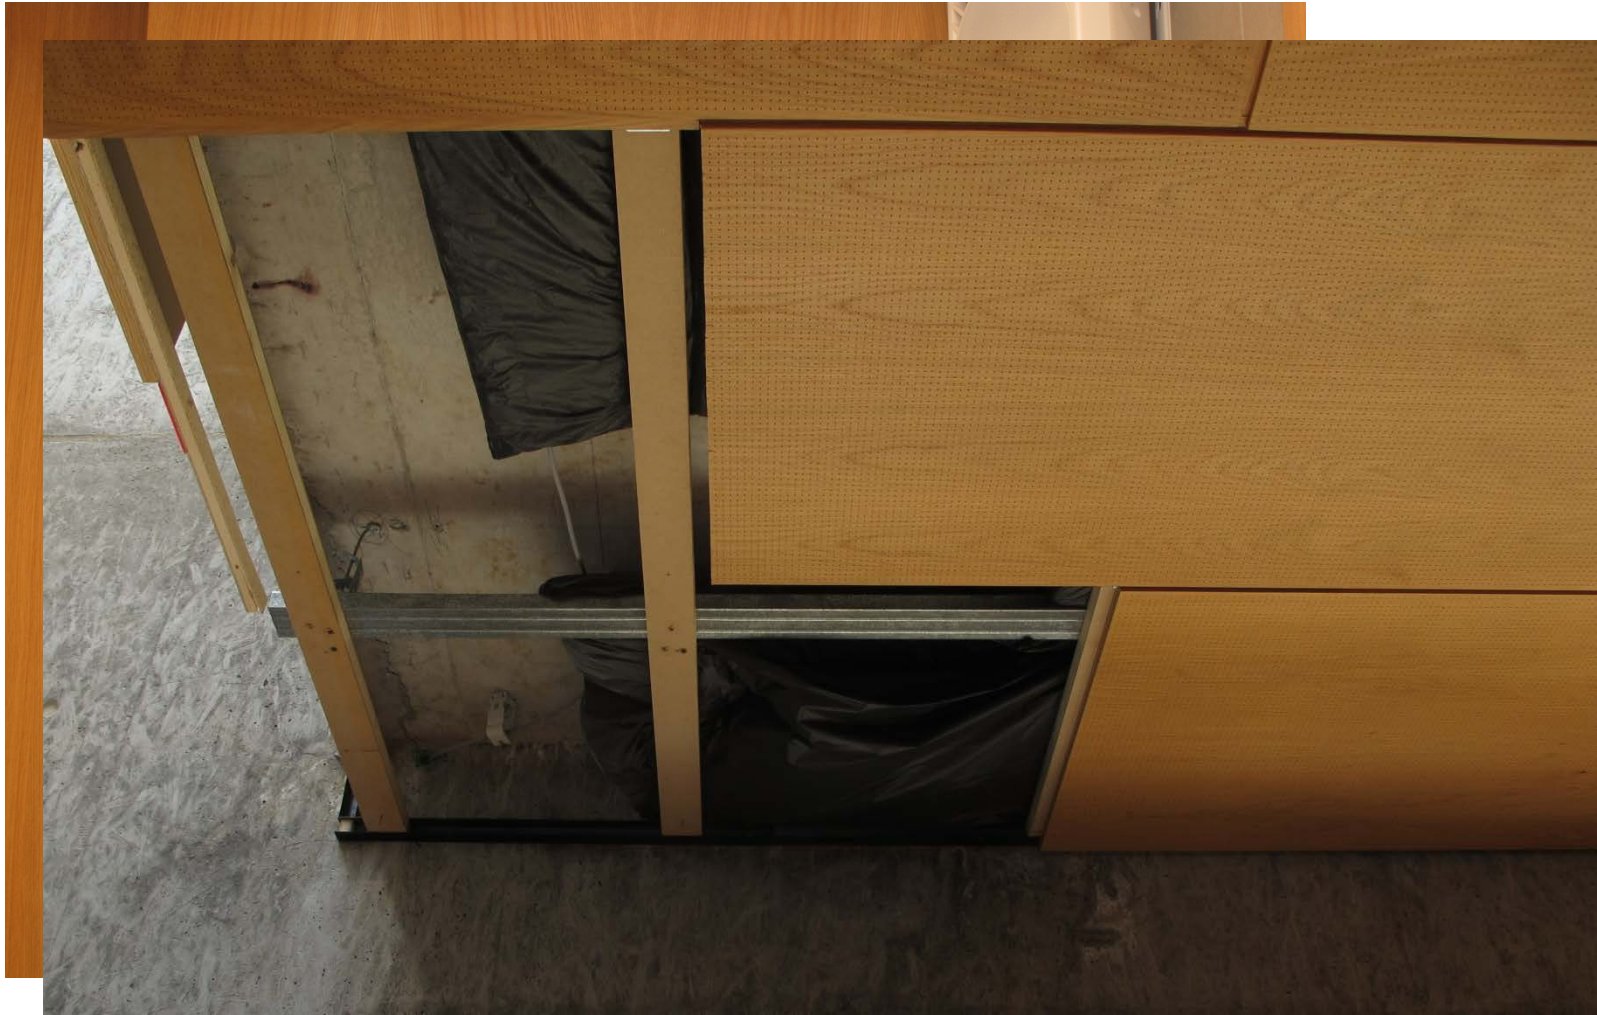
Musiksaal – Materialproben

Parameter	Flächenspezifische Emissionsrate [$\mu\text{g}/(\text{m}^2 \text{ h})$] nach 14 Tagen		
	Wandver- kleidung	Deckenplatte	Akustikvlies
Formaldehyd	2	210	11
TVOC	9	142	15

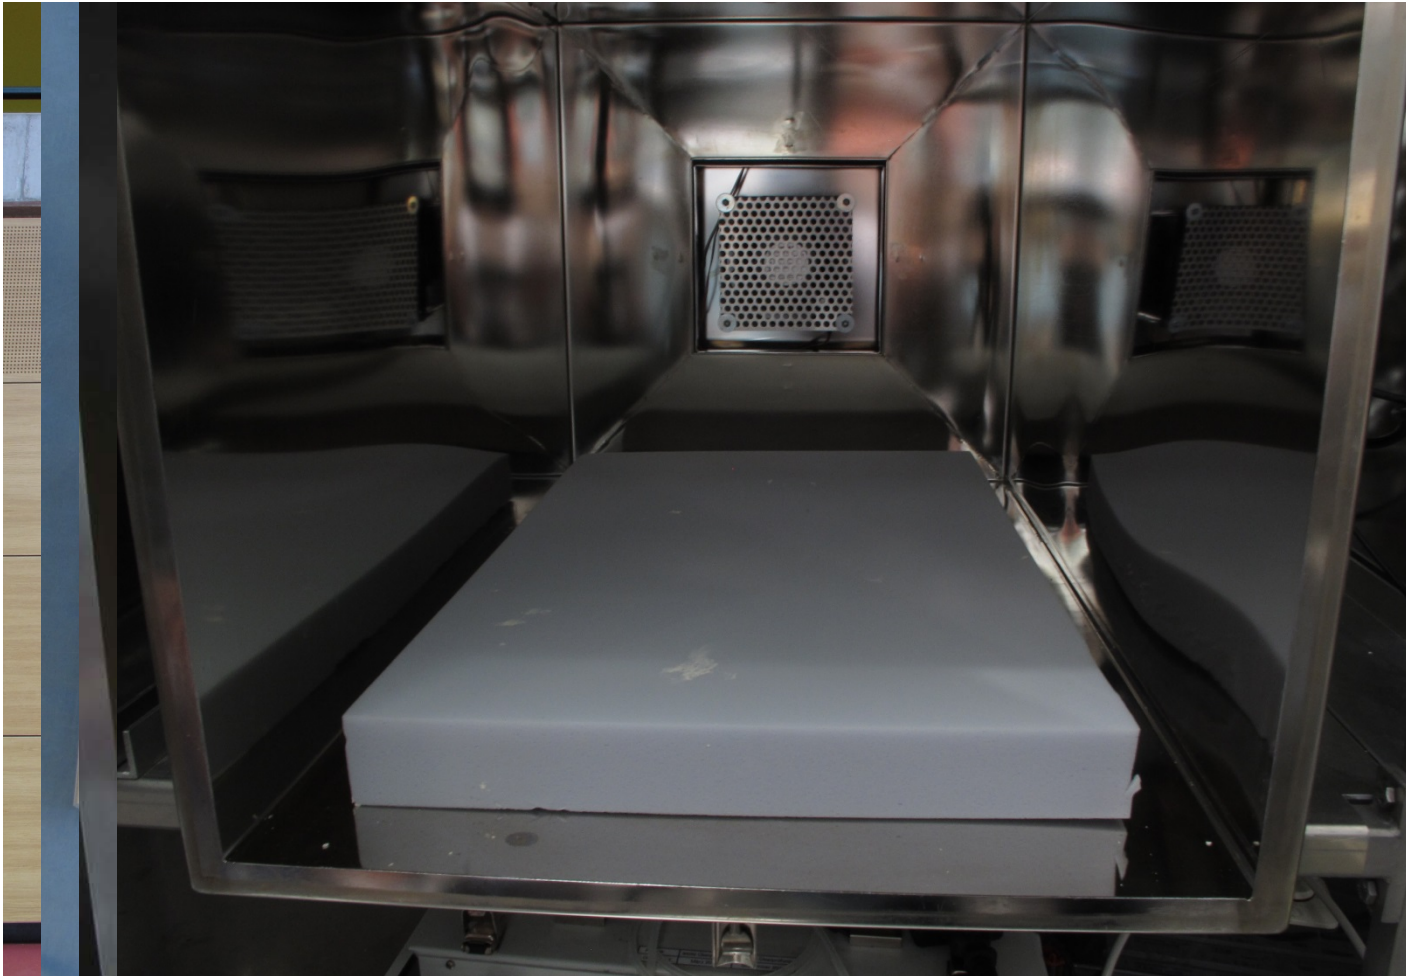
Sporthalle – Materialproben

Parameter	Flächenspezifische Emissionsrate [$\mu\text{g}/(\text{m}^2 \text{ h})$] nach 14 Tagen		
	Prallwand gelocht	Prallwand	MHS- Deckenplatte
Formaldehyd	68	95	391
TVOC	1088	456	99
