Denkmalgerechte energetische Sanierung der Förderschule Olbersdorf mit innovativen Ansätzen

Ausgewählte Ergebnisse des Monitorings

Stuttgart, 12.11.2013

Jens Bolsius
Hochschule Zittau/Görlitz

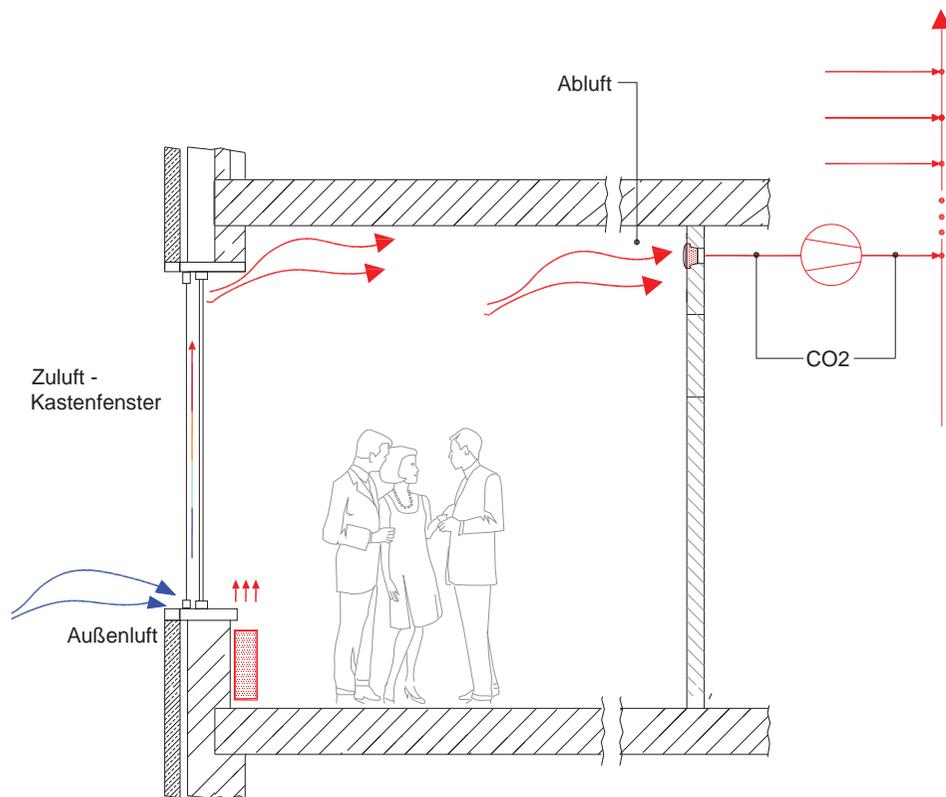
Lösung: Grundlüftung durch Zuluft-Kastenfenster + bedarfsgeregelte Abluftführung

- **Sichert Mindestraumlufthygiene**
- **Energiesparend durch Verminderung des Transmissionswärmeverlustes im Fenster + **Bedarfsregelung****
- **Keinerlei Einschränkung bei Fensternutzung (Fensteröffnen ist möglich + erwünscht!)**
- **kostengünstig, robust, schulthauglich**

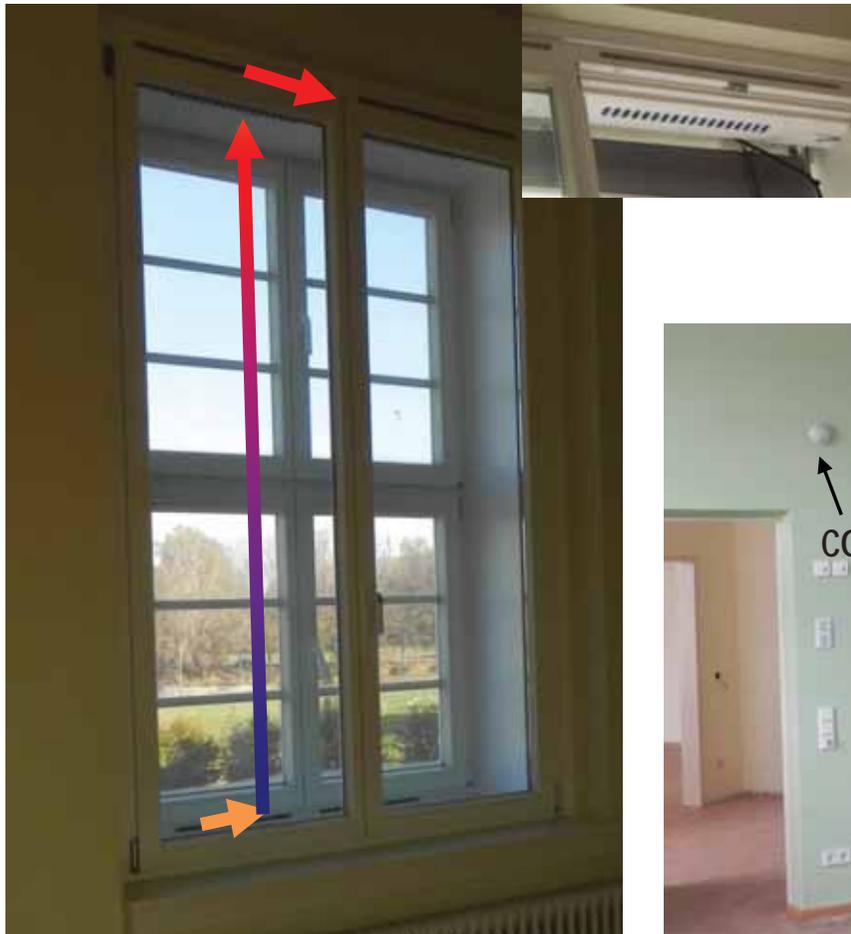
Zuluftkastenfenster

Luftführung zwischen den Verglasungsebenen
-> Luftvorwärmung

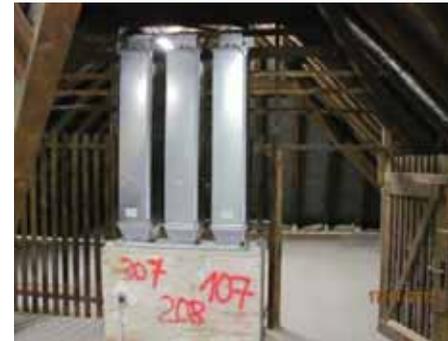
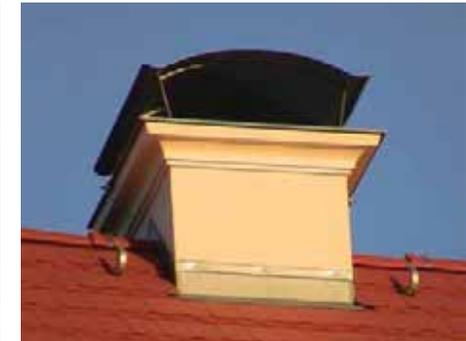
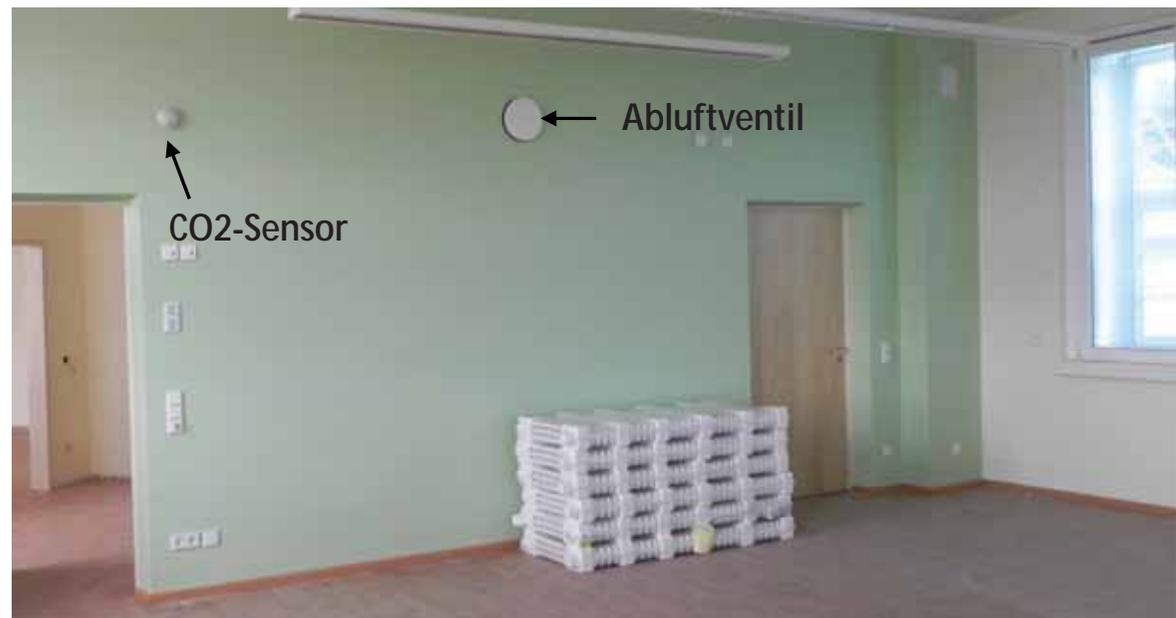
Abluftführung

Bedarfsabhängig entsprechend CO₂-Gehalt der Raumluft

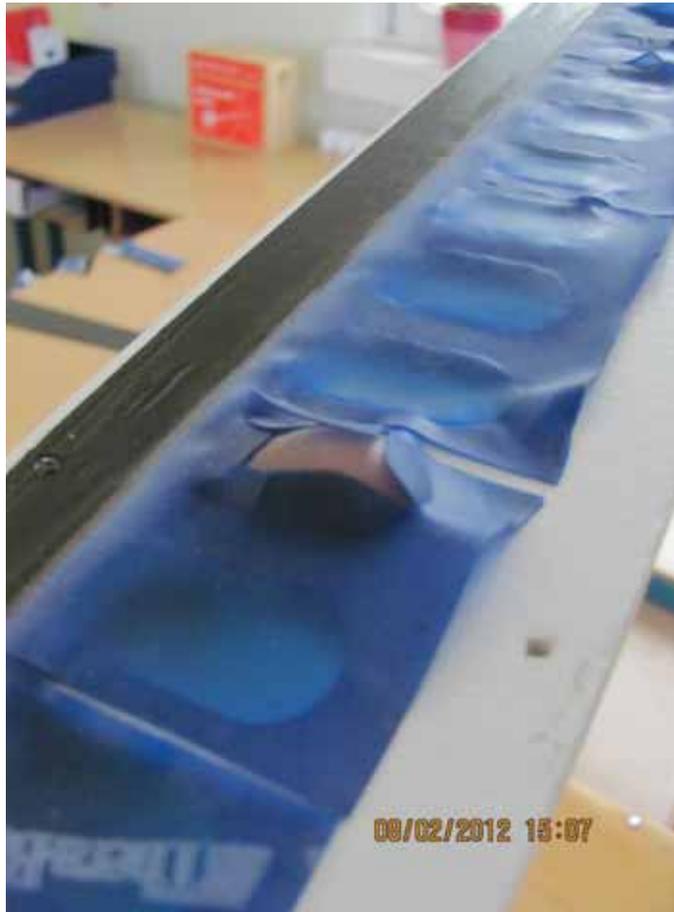
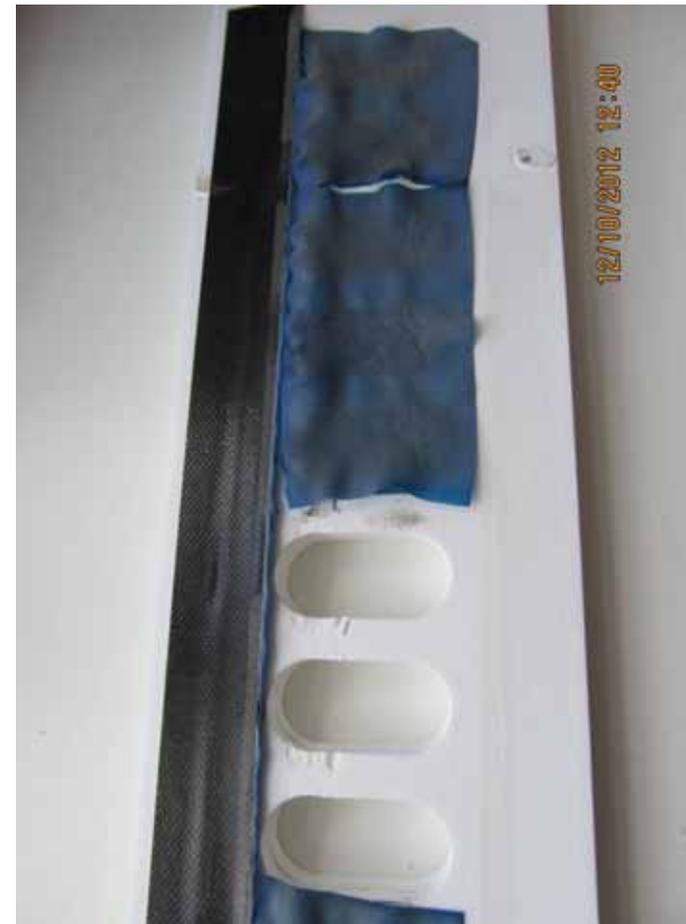
Ergebnis der Inbetriebnahme / des Intensivmonitorings:
Aufgrund von Materialversprödungen funktionsuntüchtige Rückschlagklappen
müssen getauscht werden!

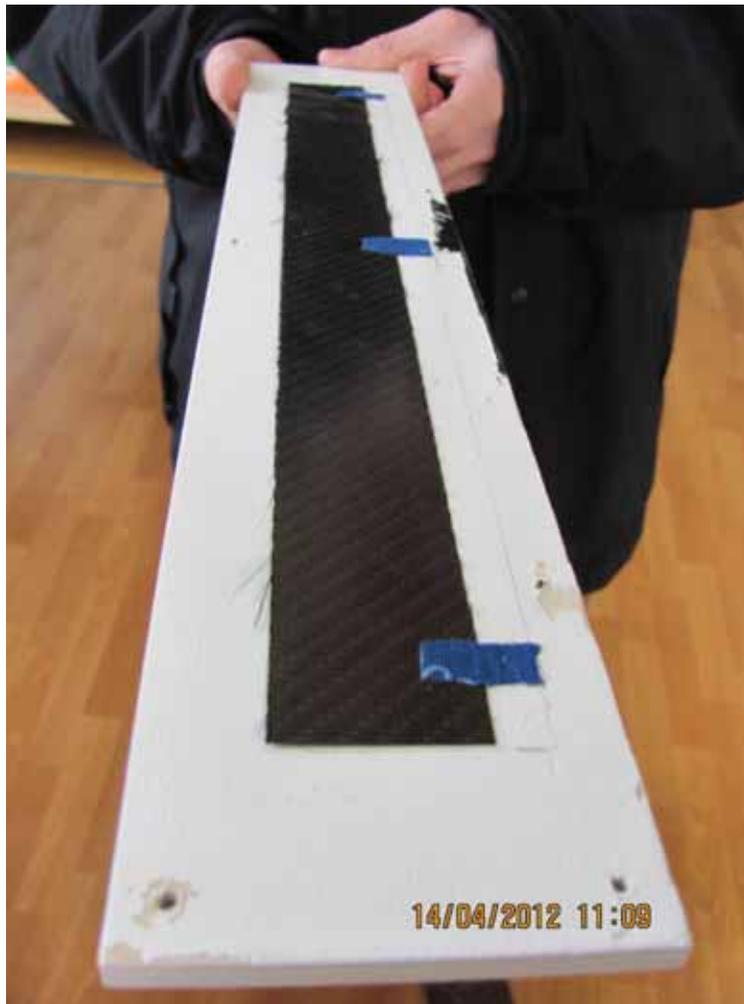
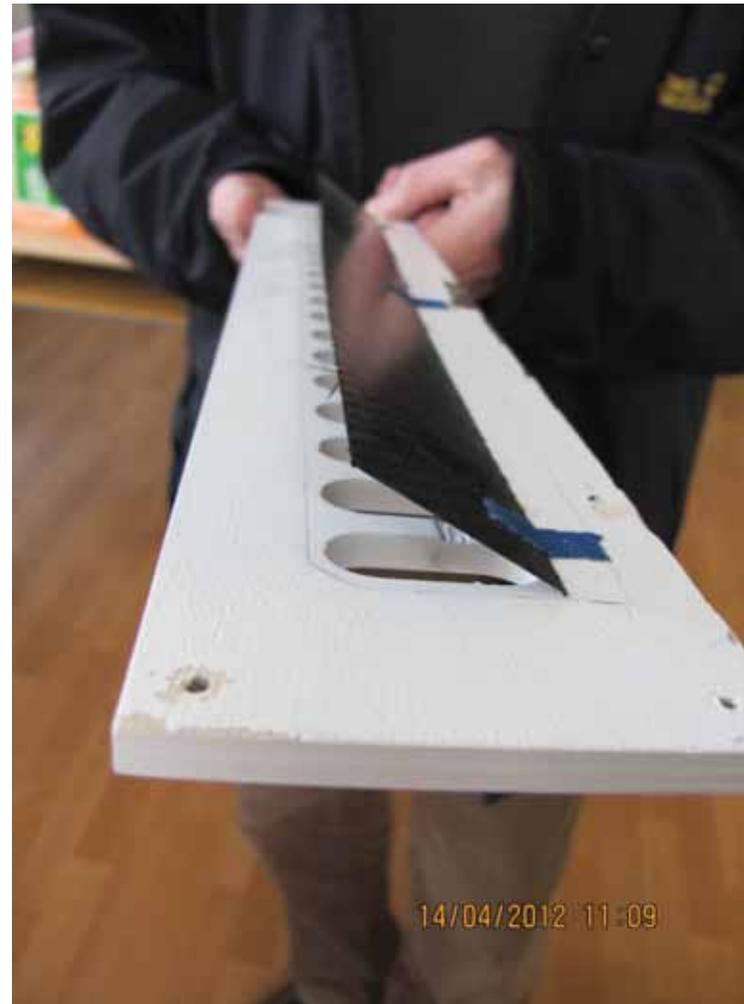
Neue Klappe aus glasfaserverstärktem Kunststoff
-> Funktioniert einwandfrei und dauerhaft!

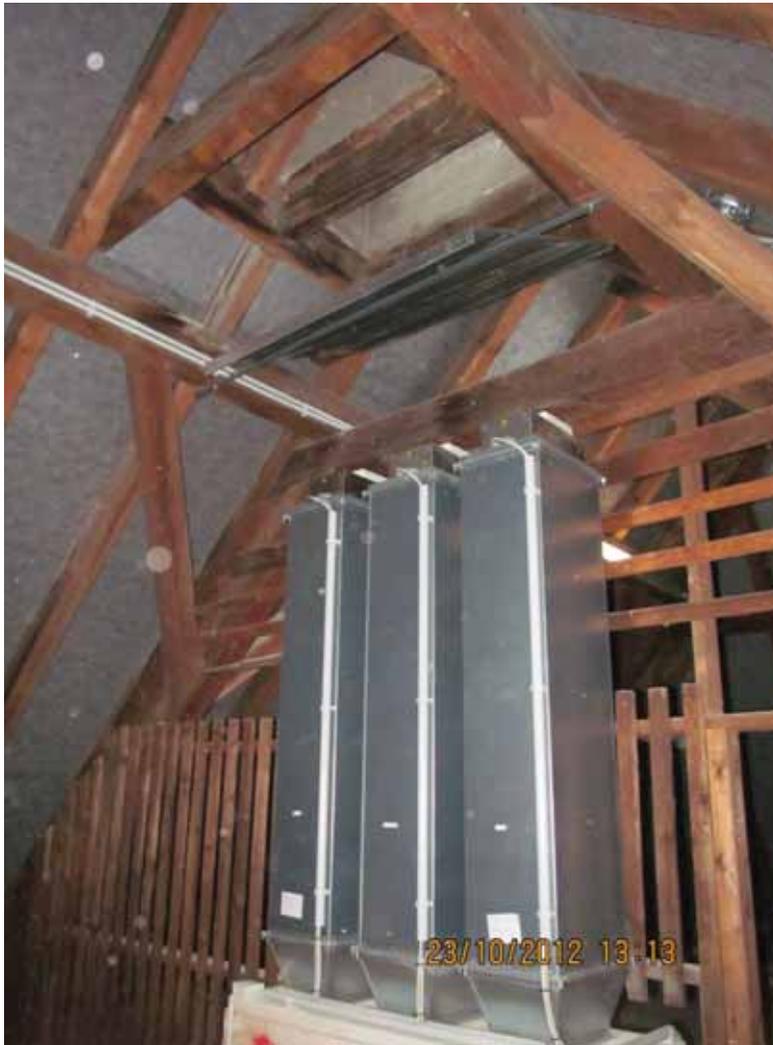
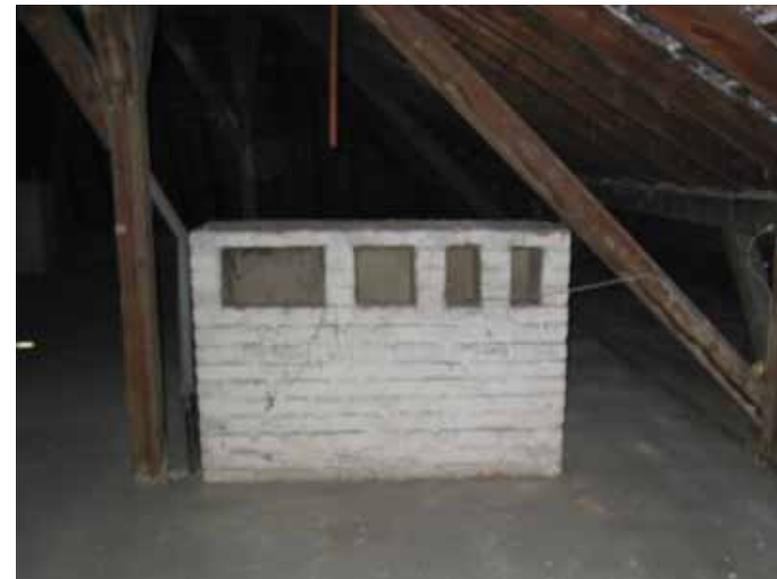
Ertüchtigung der vorhandenen Schächte mit CO₂-geregelter Abluftgeräten (24 V Gleichstromventilatoren + Absperrklappe + Schalldämpfer)

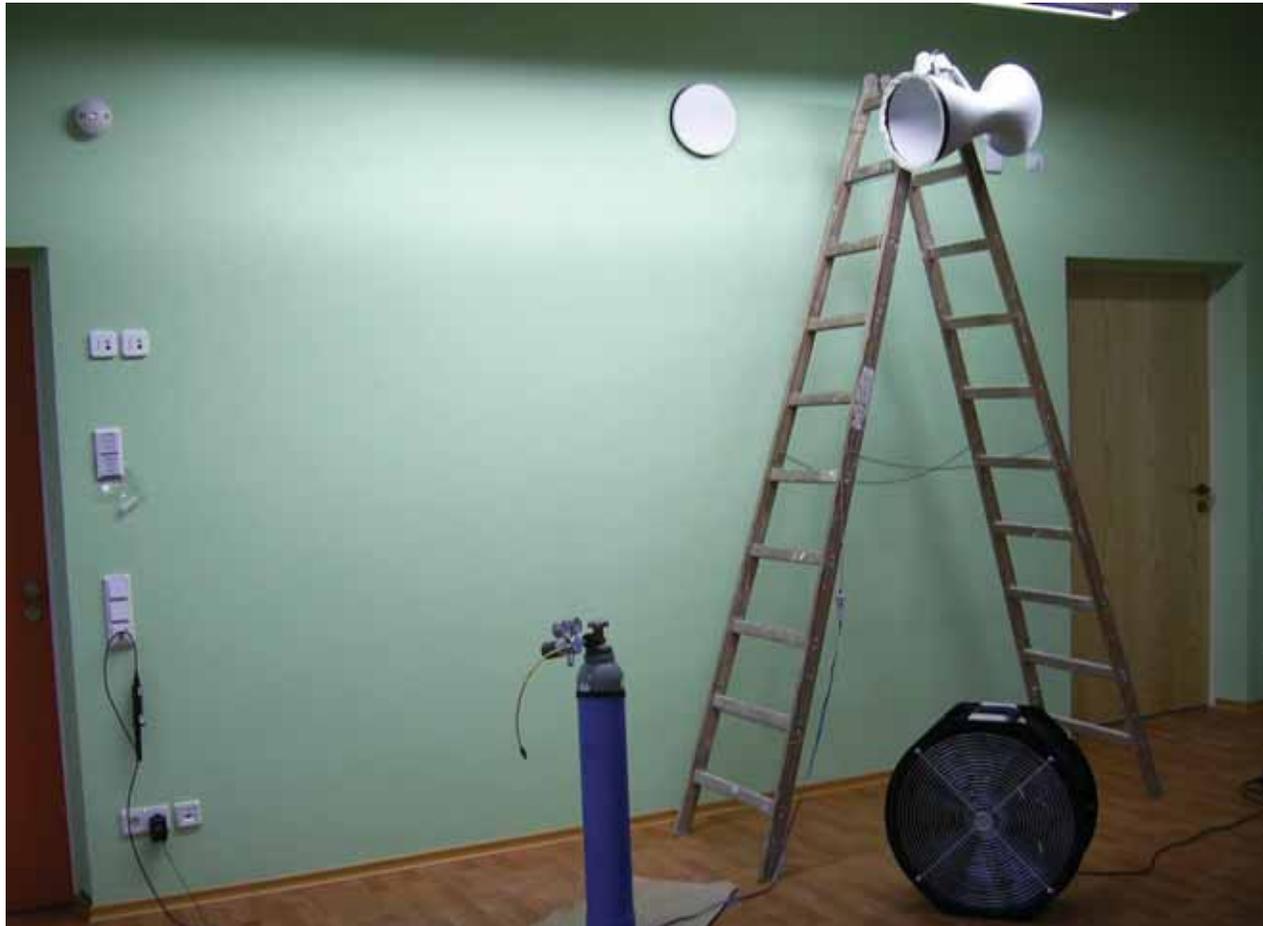
Inbetriebnahme bedarfsgeregelte Abluftanlage:

- Einregulierung der Volumenströme (Jumper) auf ca. 200 m³/h
- Kontrolle der Regelung durch Einbringen von CO₂ in den Raum

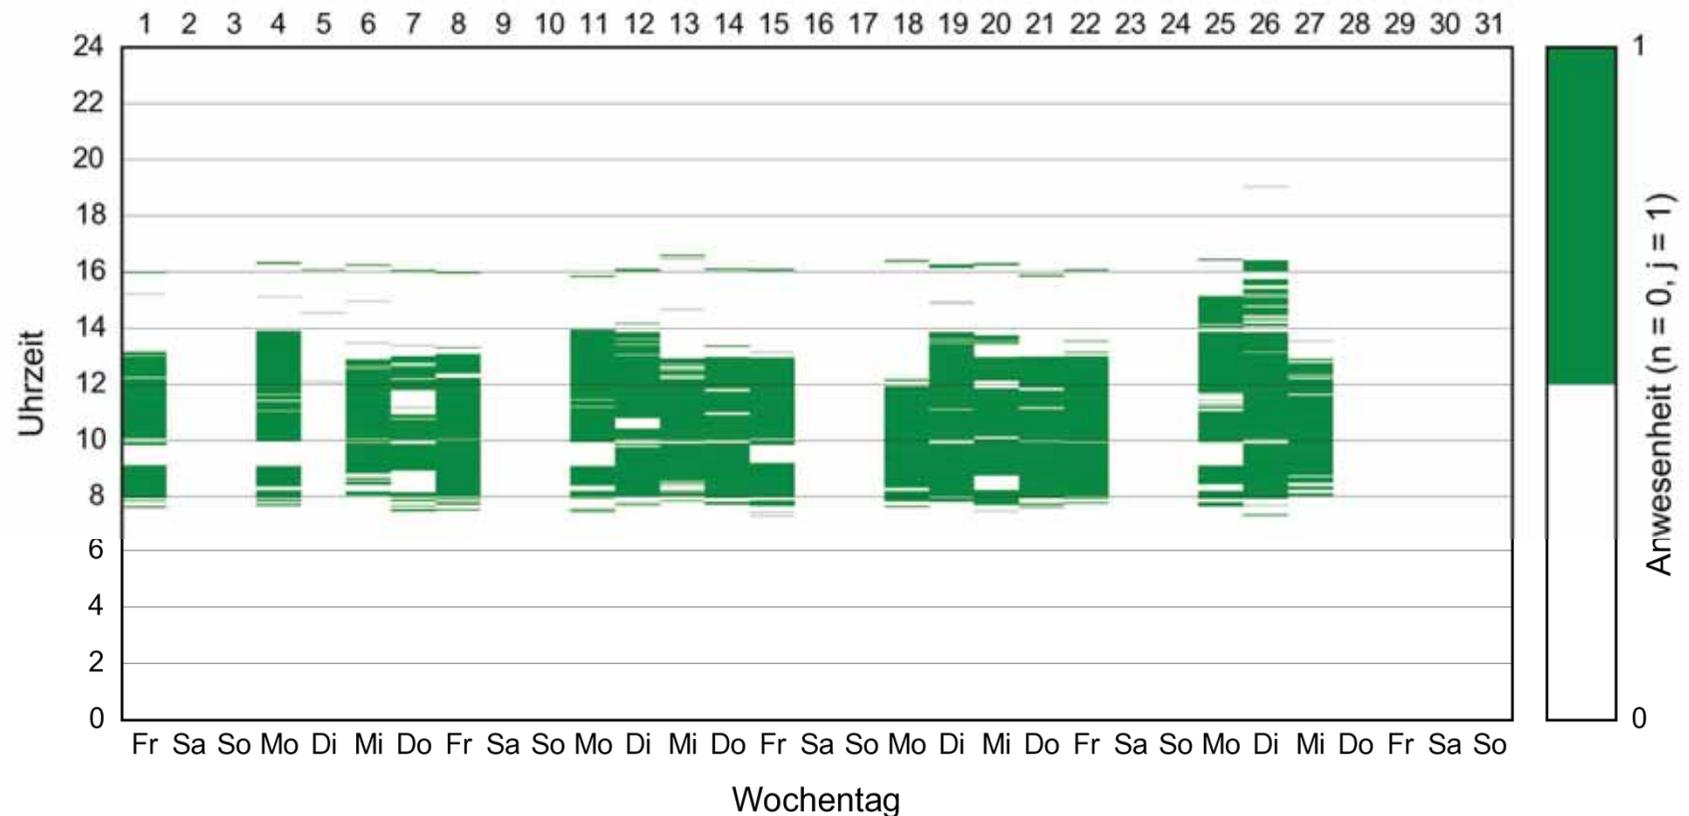
Anwesenheit Raum R314 März 2013

Nutzungszeiten des Raumes (entsprechend Signal des Präsenzsensors)

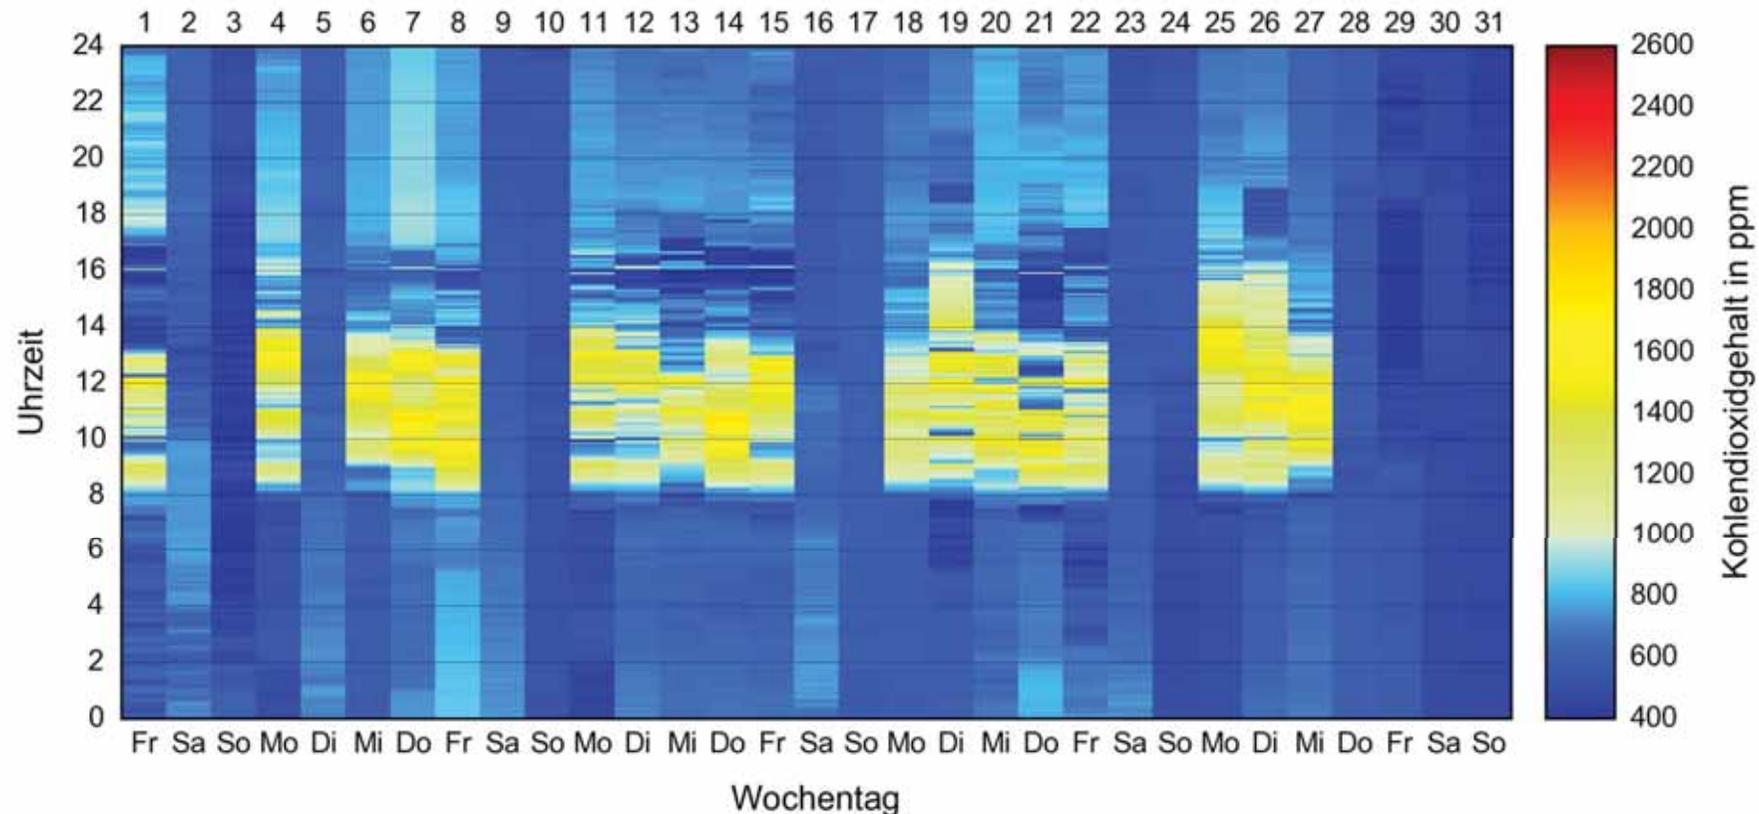
Kohlendioxid Raum R314 März 2013

Kohlendioxidgehalt der Raumluft als Indikator für die Raumluftqualität

-> Raumluftqualität ist überwiegend „mittel“,

-> Situation ist gegenüber reiner Fensterlüftung deutlich besser,

-> Lüftungskonzept erfüllt die Erwartungen!

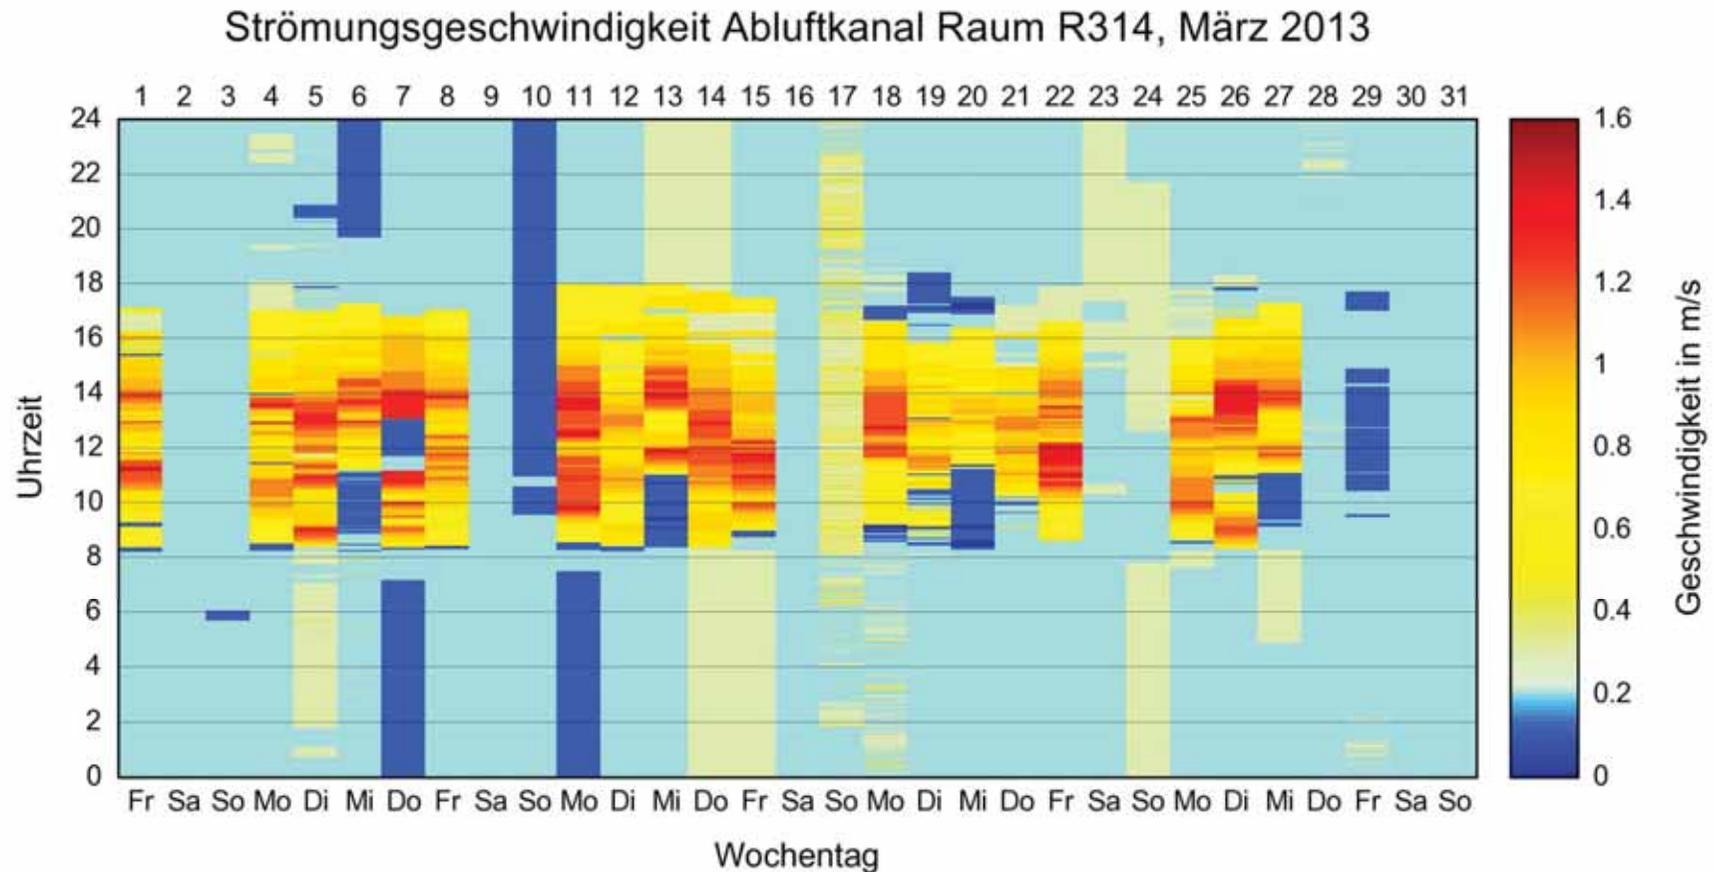
Strömungsgeschwindigkeit im Abluftschacht
-> Abluft wird bedarfsgerecht gefördert!

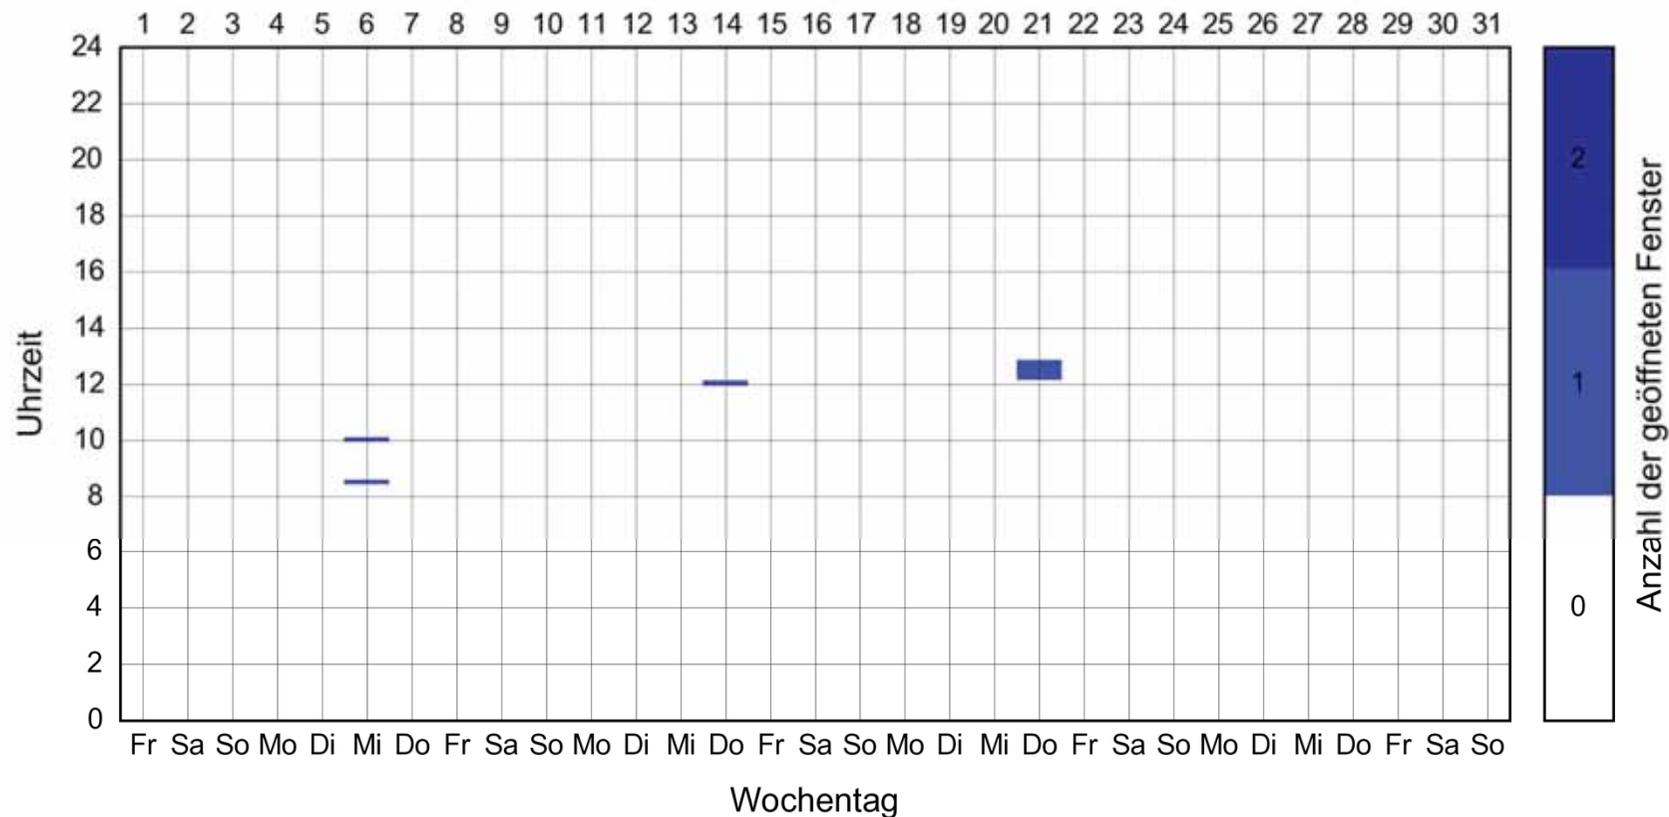
Fensteröffnungen Raum R314 März 2013

Fensteröffnungszeiten (Überwachung der Fenster mittels Kontaktschalter)

-> Fenster werden nur sporadisch geöffnet,

-> Raumluftqualität wird offenbar als ausreichend angesehen!

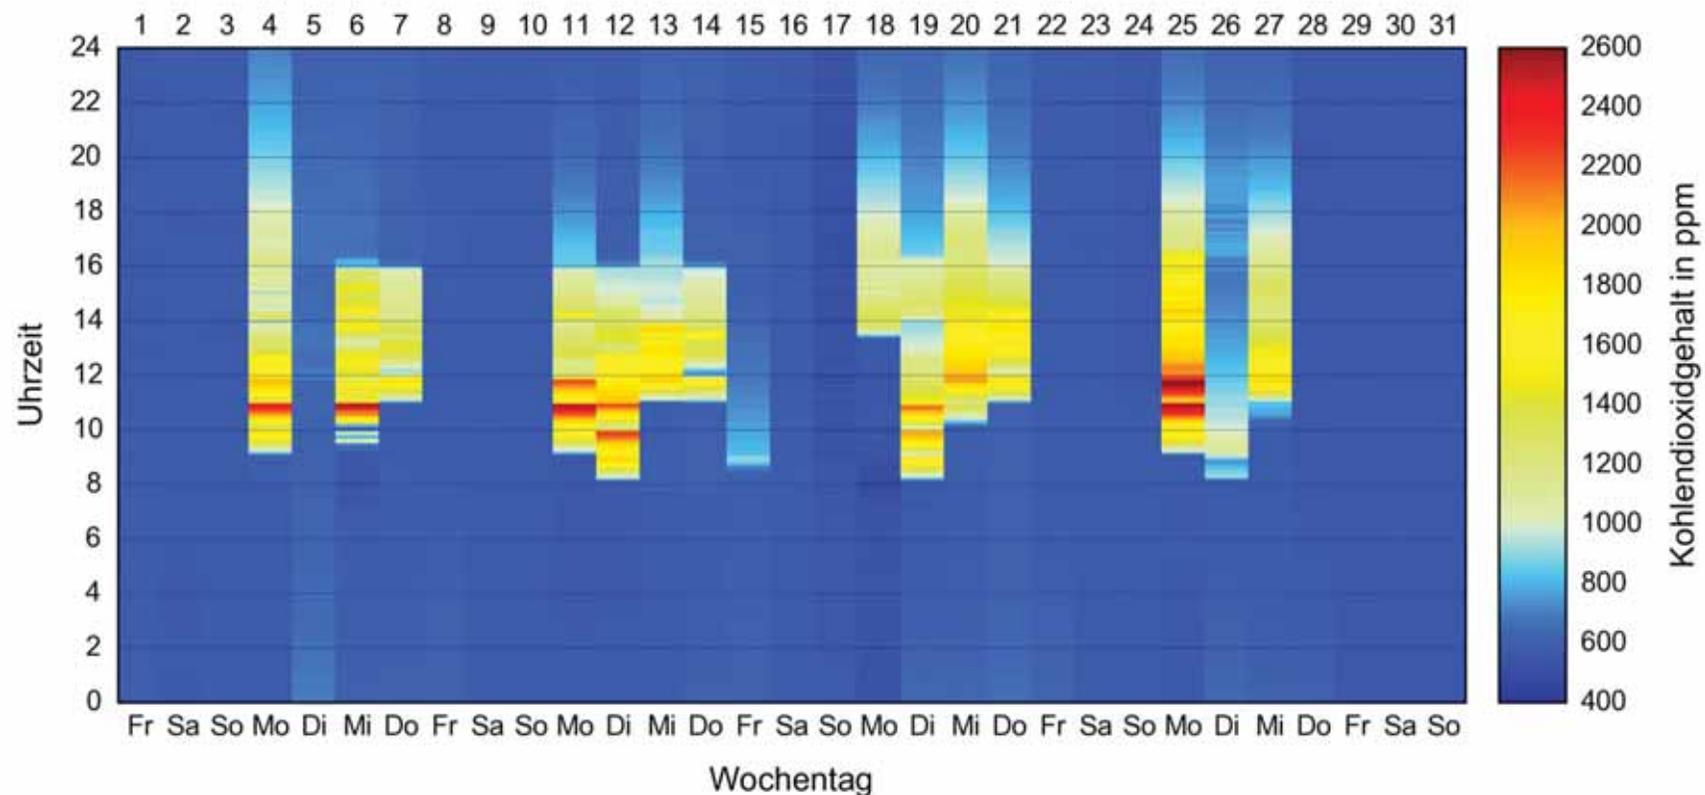
Kohlendioxid Raum R121 März 2013

Kohlendioxidgehalt der Raumluft als Indikator für die Raumluftqualität

-> Raumluftqualität ist trotz Fensterlüftung zeitweise ausgesprochen schlecht!

-> Es gibt Tage, an denen trotz extrem schlechter Raumluftqualität das Fenster nicht geöffnet wird (vgl. Mo. 25.3.)!

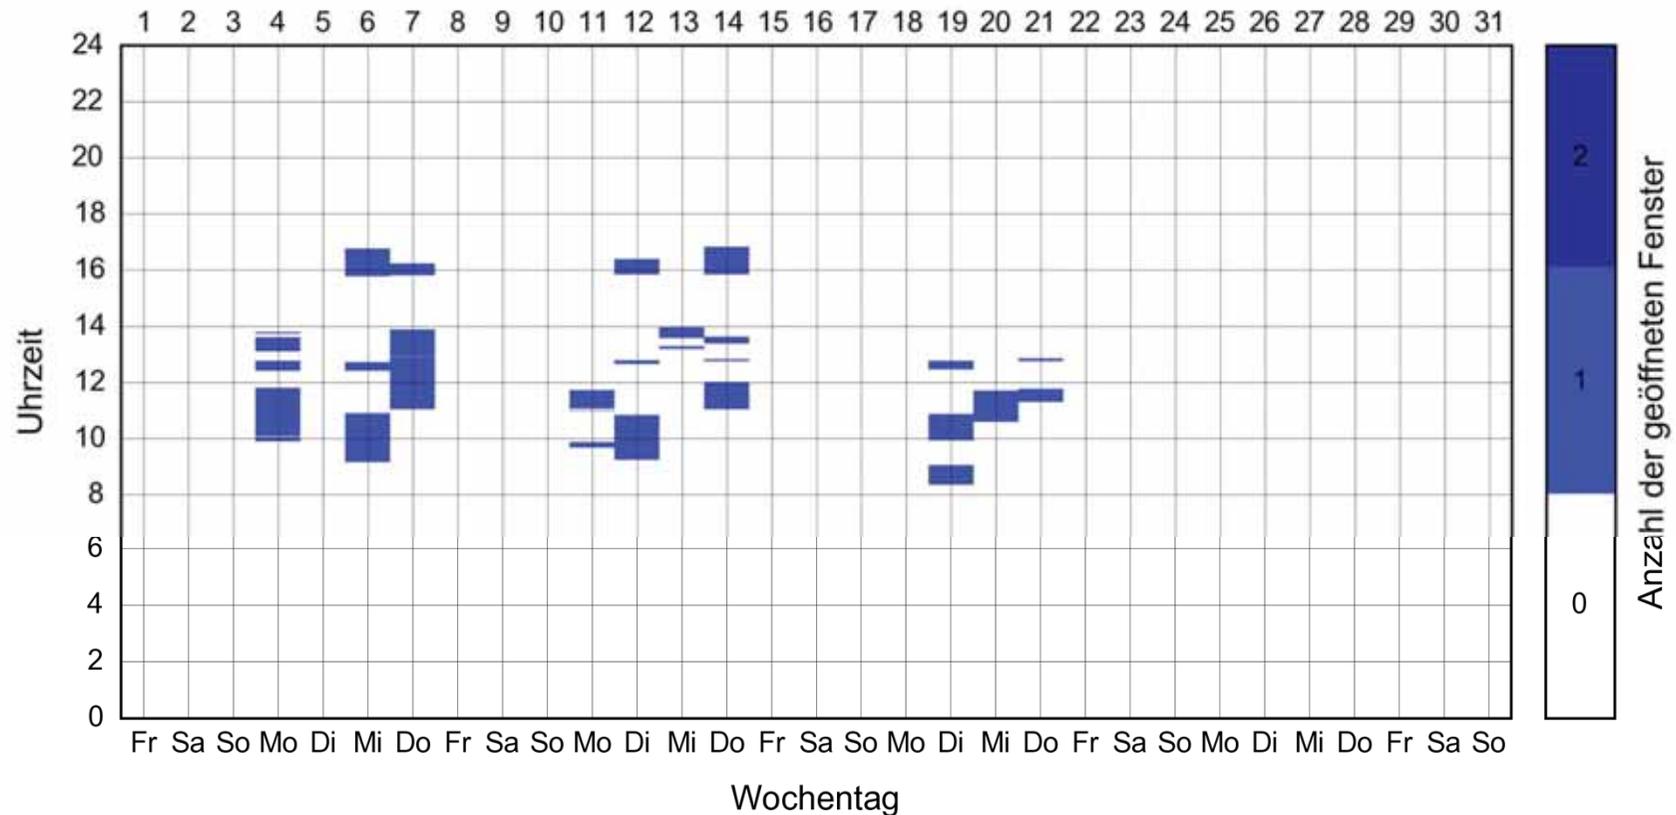
Fensteröffnungen Raum R121 März 2013

Fensteröffnungszeiten (Überwachung der Fenster mittels Kontaktschalter
 -> Fenster werden im Vergleich zu Raum R 314 deutlich häufiger geöffnet,
 -> Raumluftqualität wird offenbar nicht als ausreichend angesehen!

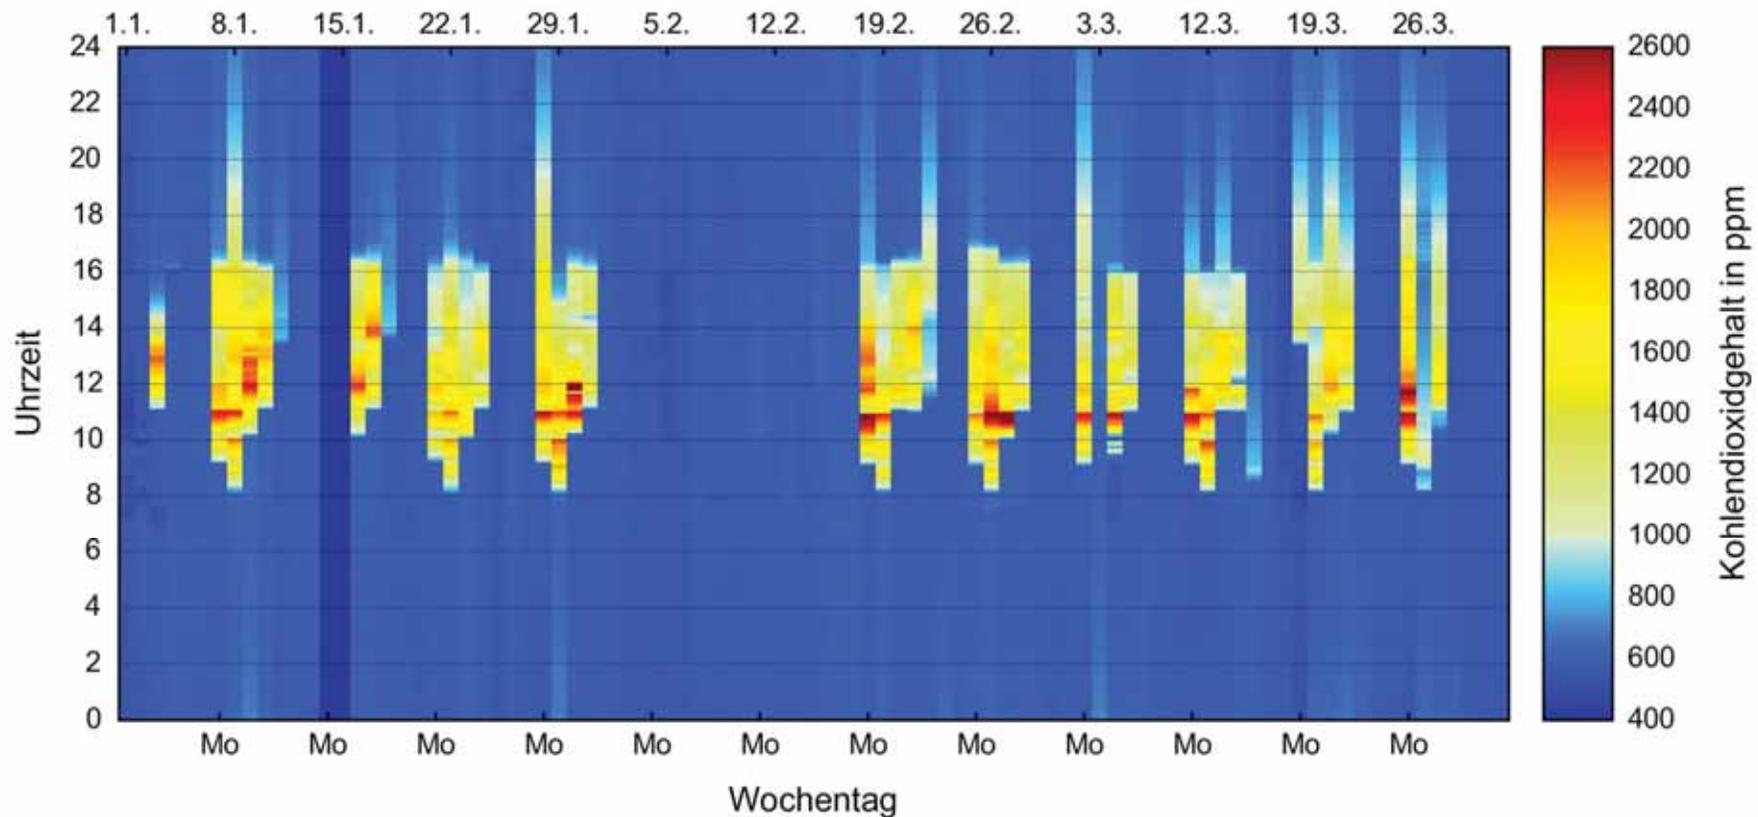
Kohlendioxid Raum R121: 1 Quartal 2013

Kohlendioxidgehalt der Raumluft als Indikator für die Raumluftqualität

-> Beispiel für Klassenraum OHNE Grundlüftung; Auswertung 1. Quartal 2013; Raum R121

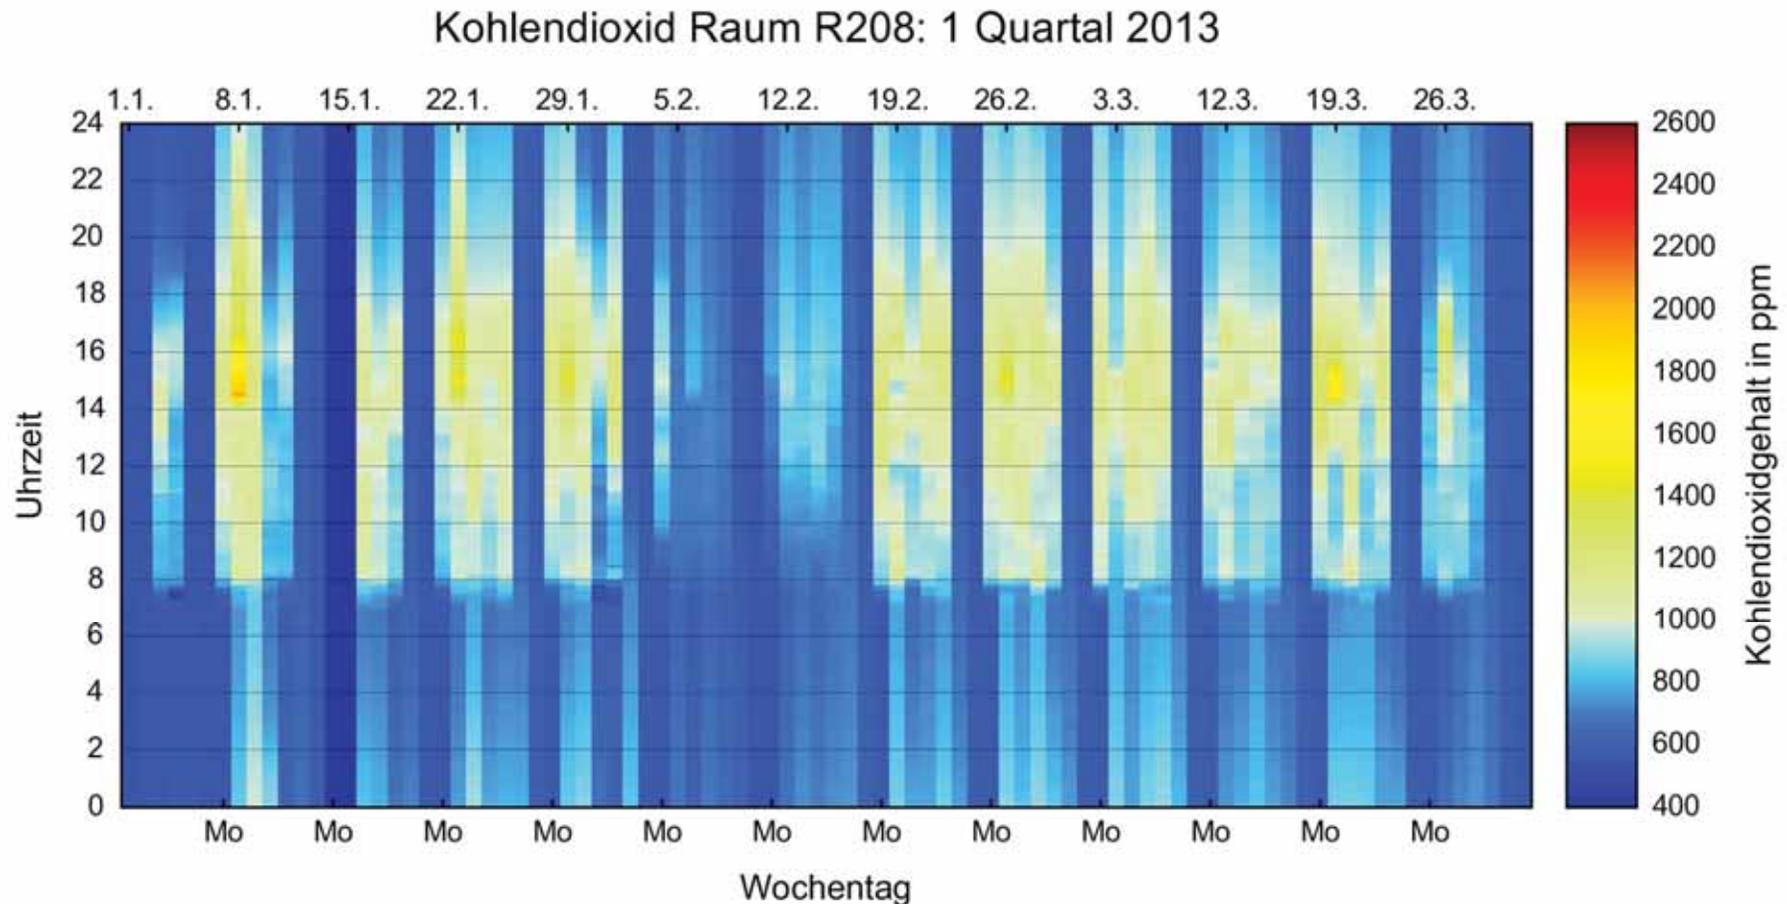
Kohlendioxidgehalt der Raumluft als Indikator für die Raumluftqualität

-> Beispiel für funktionstüchtige Grundlüftung; Auswertung 1. Quartal 2013; Raum R208

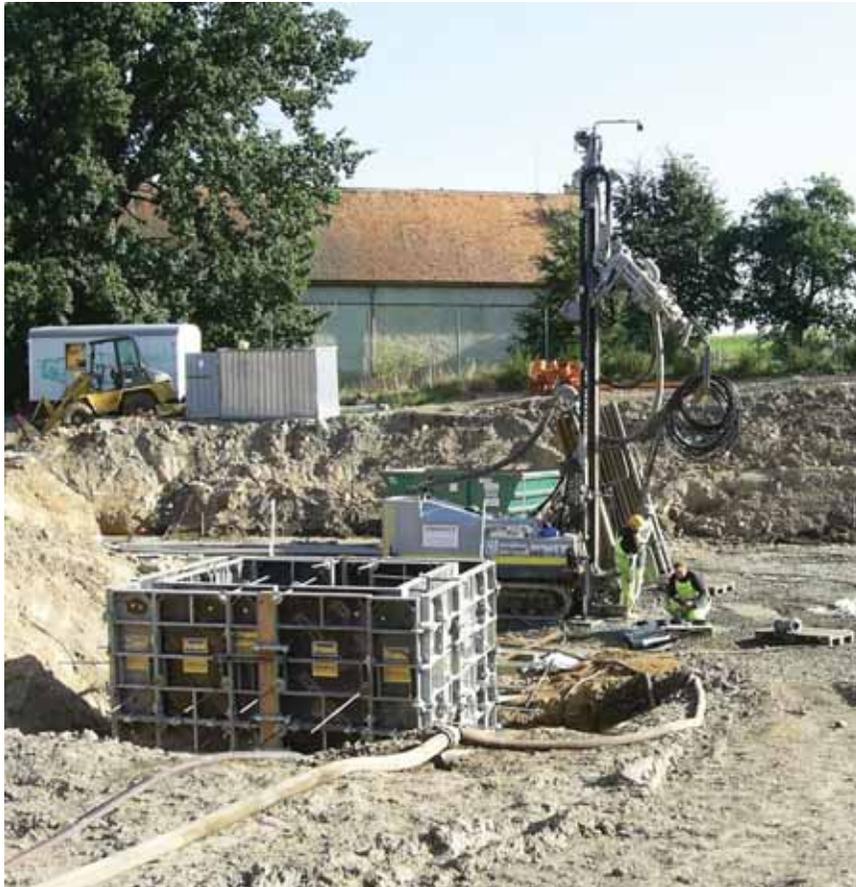
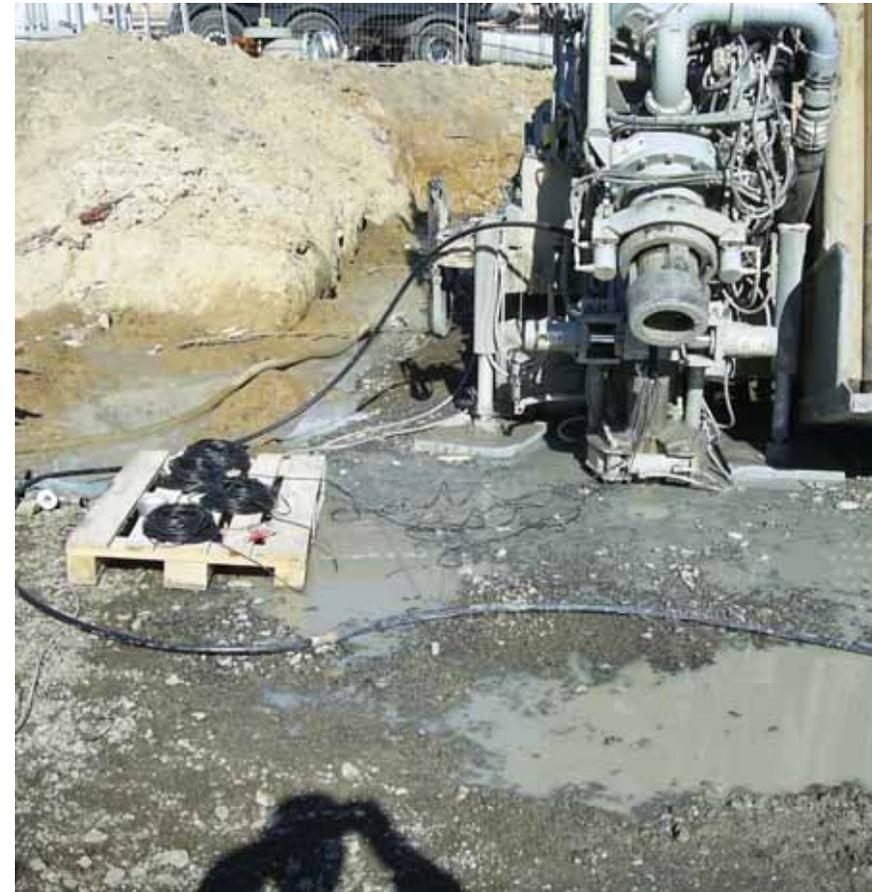
Bohrungen für Erdwärmenutzung (incl. Einbringung Messstellen)

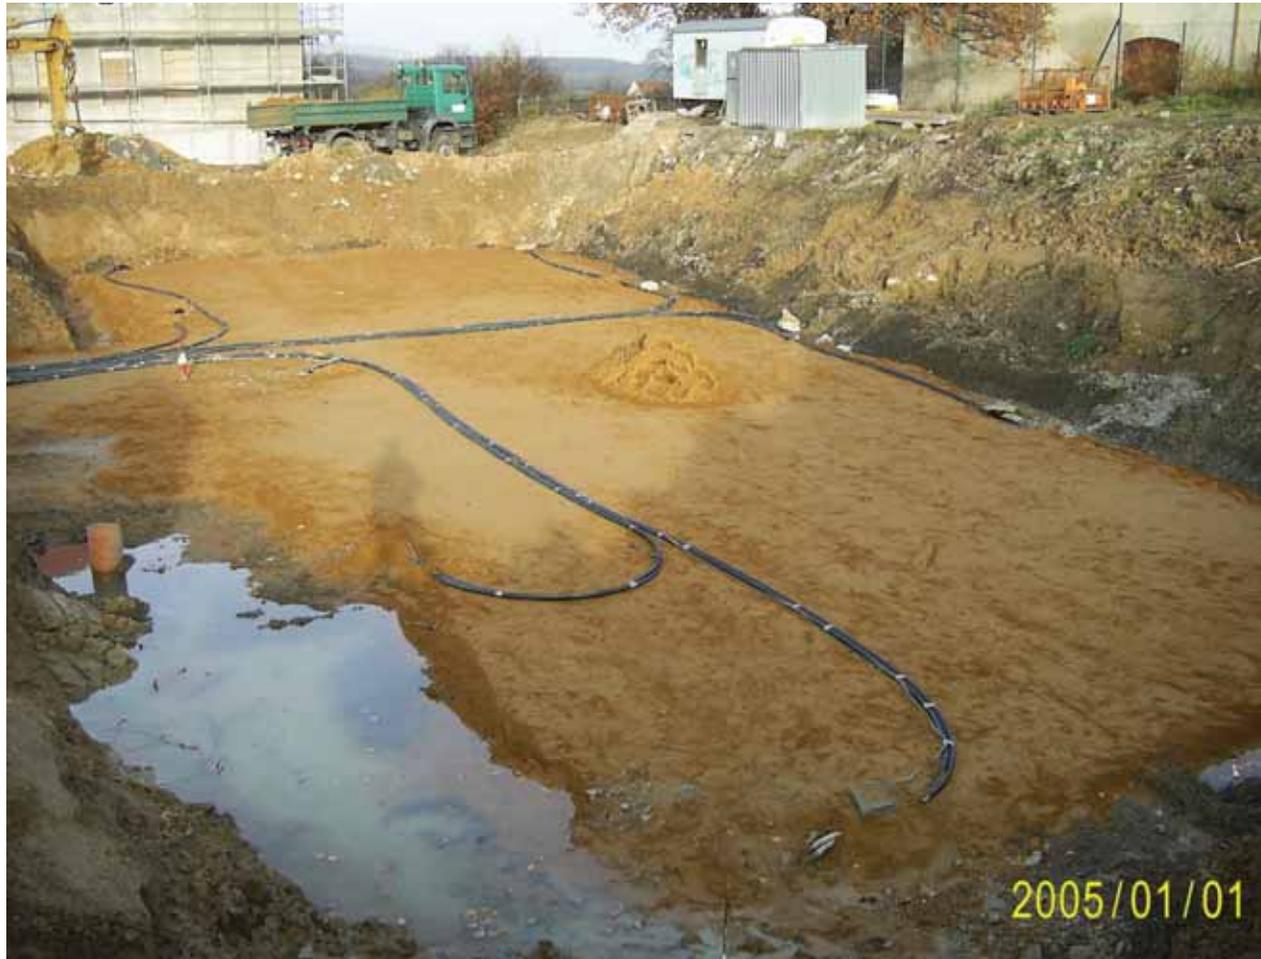
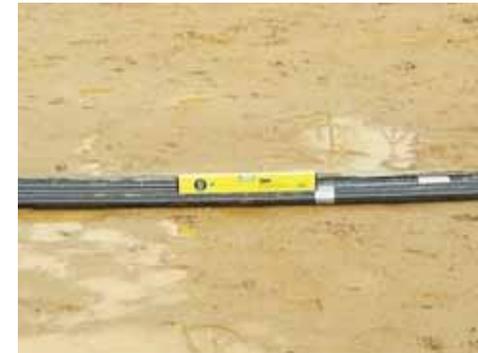
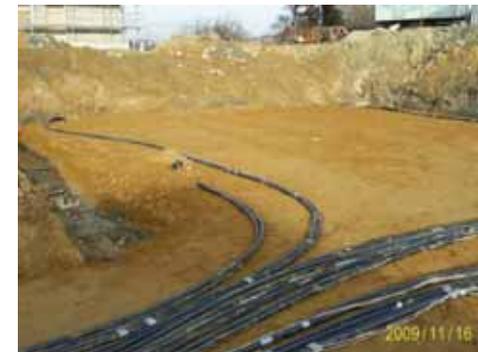
Erdarbeiten auf dem Bohrfeld
