Denkmalgerechte energetische Sanierung der Förderschule Olbersdorf mit innovativen Ansätzen

Ausgewählte Ergebnisse des Monitorings

Stuttgart, 12.11.2013

Jens Bolsius
Hochschule Zittau/Görlitz

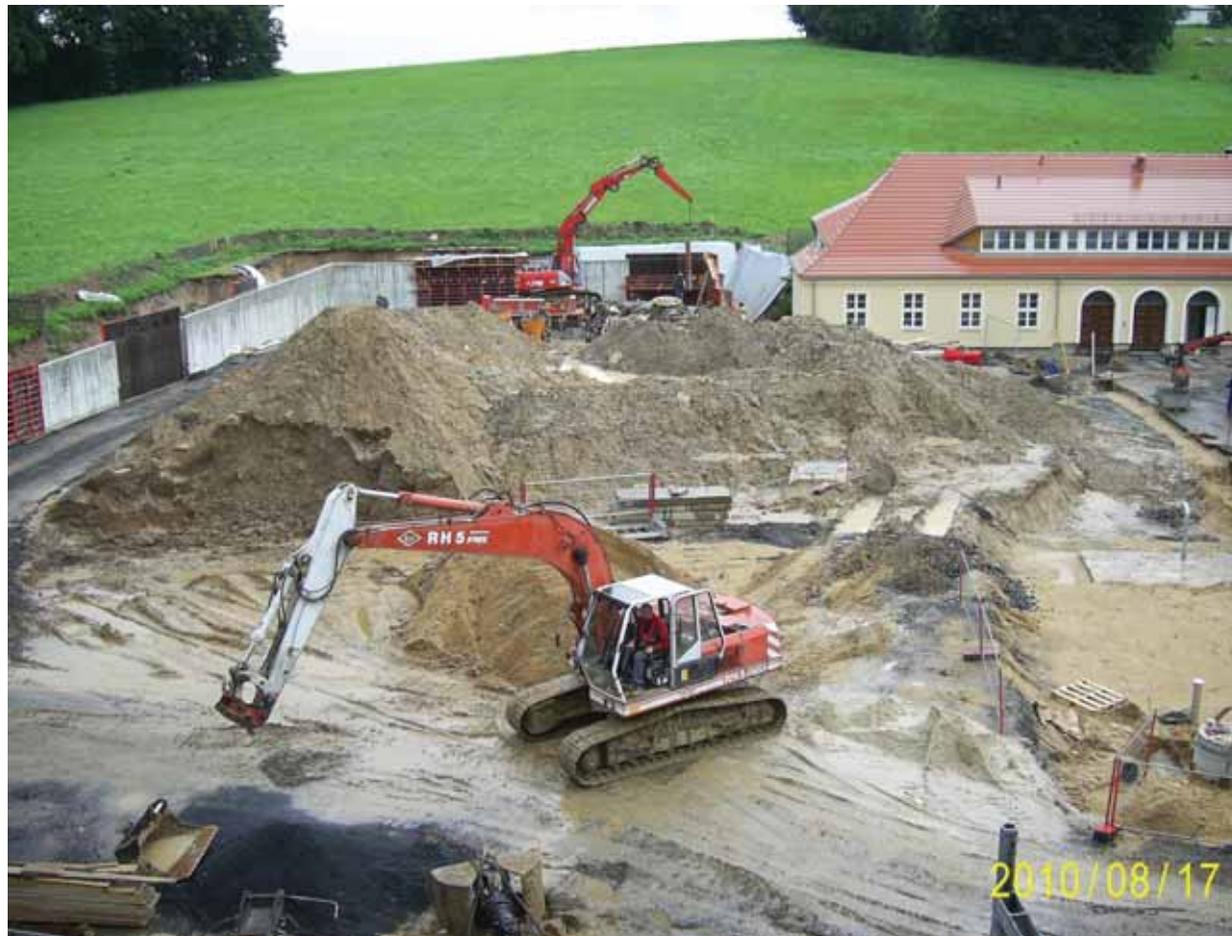
Erdarbeiten auf dem Bohrfeld

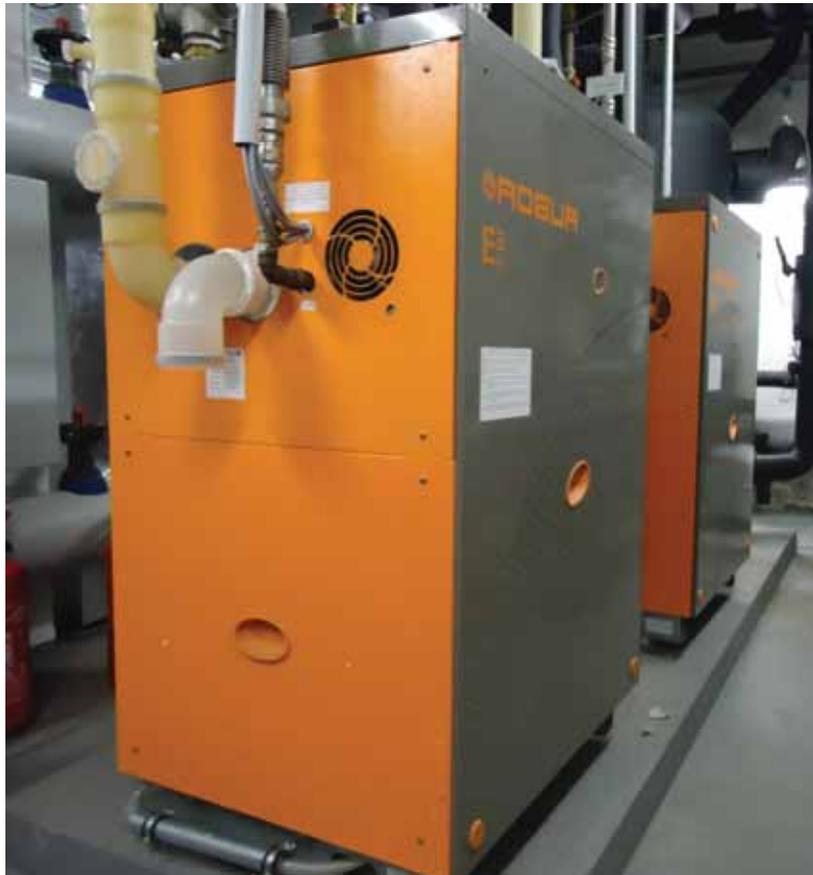
Monitoring Gas-Absorptionswärmepumpen

- Erhebliche Herausforderung ist die regelungstechnische Einbindung;
- Einhaltung Mindestumlaufwasserstrom durch hydraulische Weichen/Speicher hat sich bewährt;
- keine wesentlichen Probleme in 2-jähriger Monitoringperiode, allerdings:
 - anfänglicher Ausfall einer Wärmepumpe durch werksseitig fehlerhafte Verdrahtung!
 - Kurzzeitiger Ausfall einer Wärmepumpe durch fehlerhaften geräteinternen Kondensatablauf
 - Kurzzeitiger Ausfall einer WP durch Kondensatorschaden

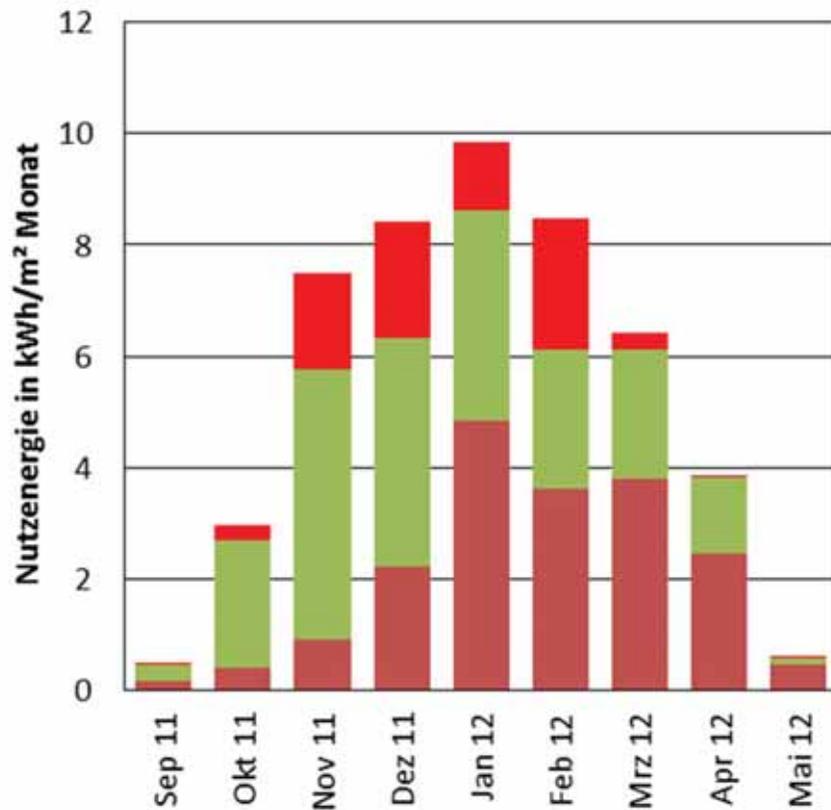
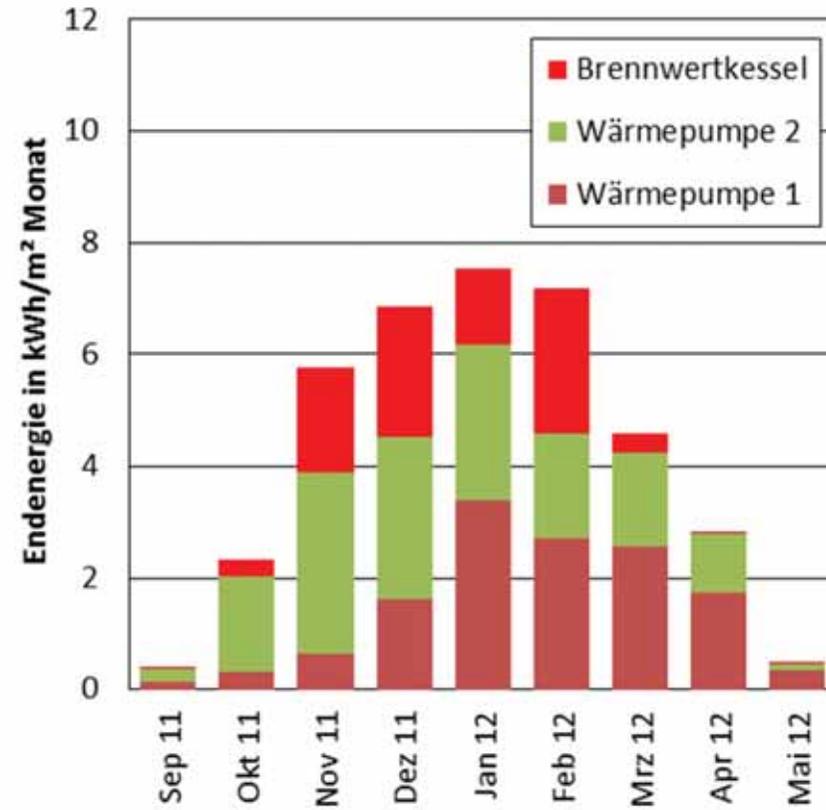
Ergebnisse aus der ersten Heizperiode, Bezug: beheizte Fläche

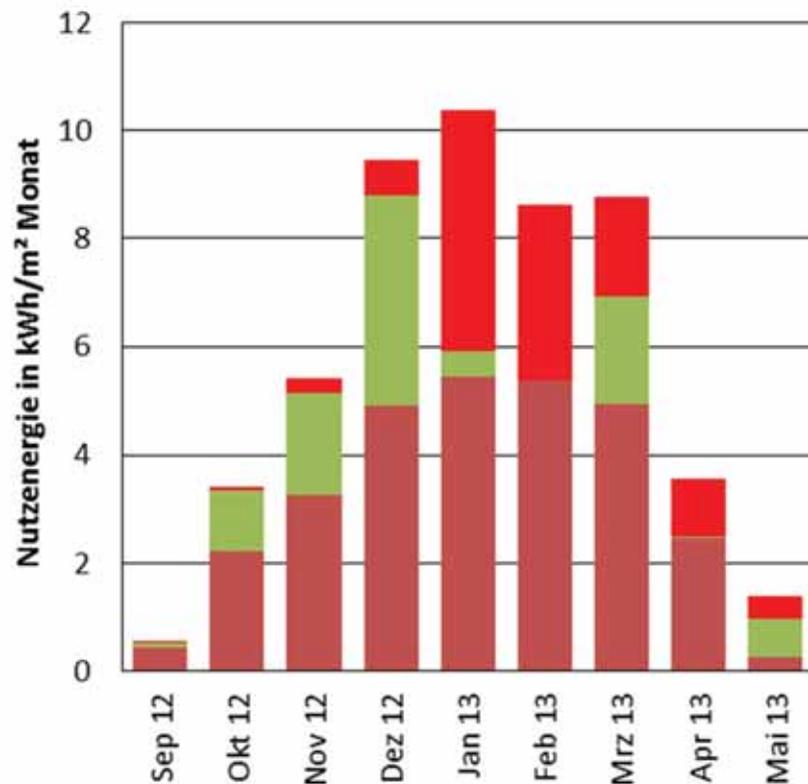
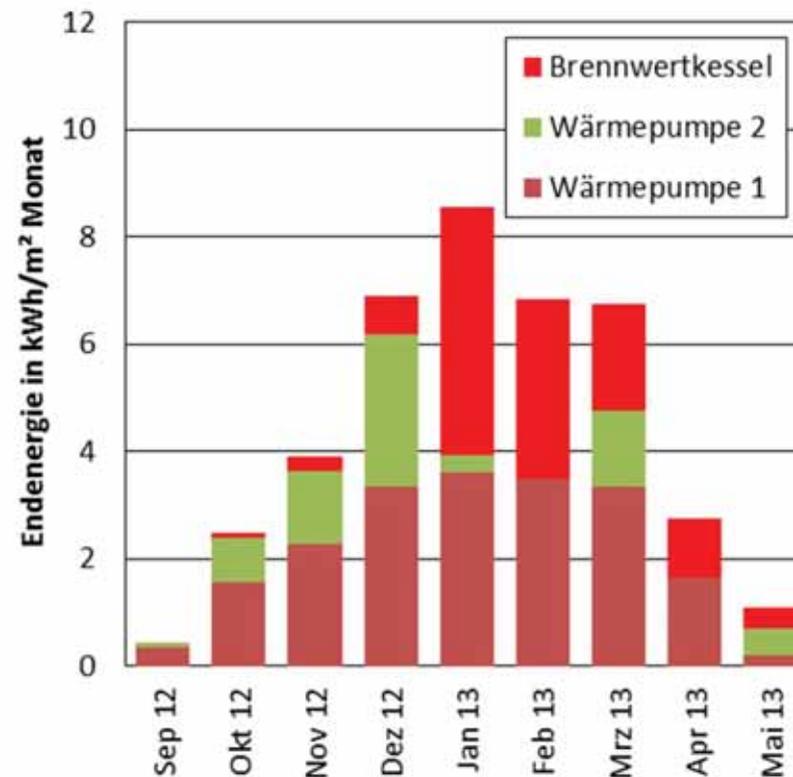
Ergebnisse aus der zweiten Heizperiode, Bezug: beheizte Fläche

Die Wärmepumpenanlage liefert einen entscheidenden Beitrag zur Reduzierung des Primärenergieverbrauchs!

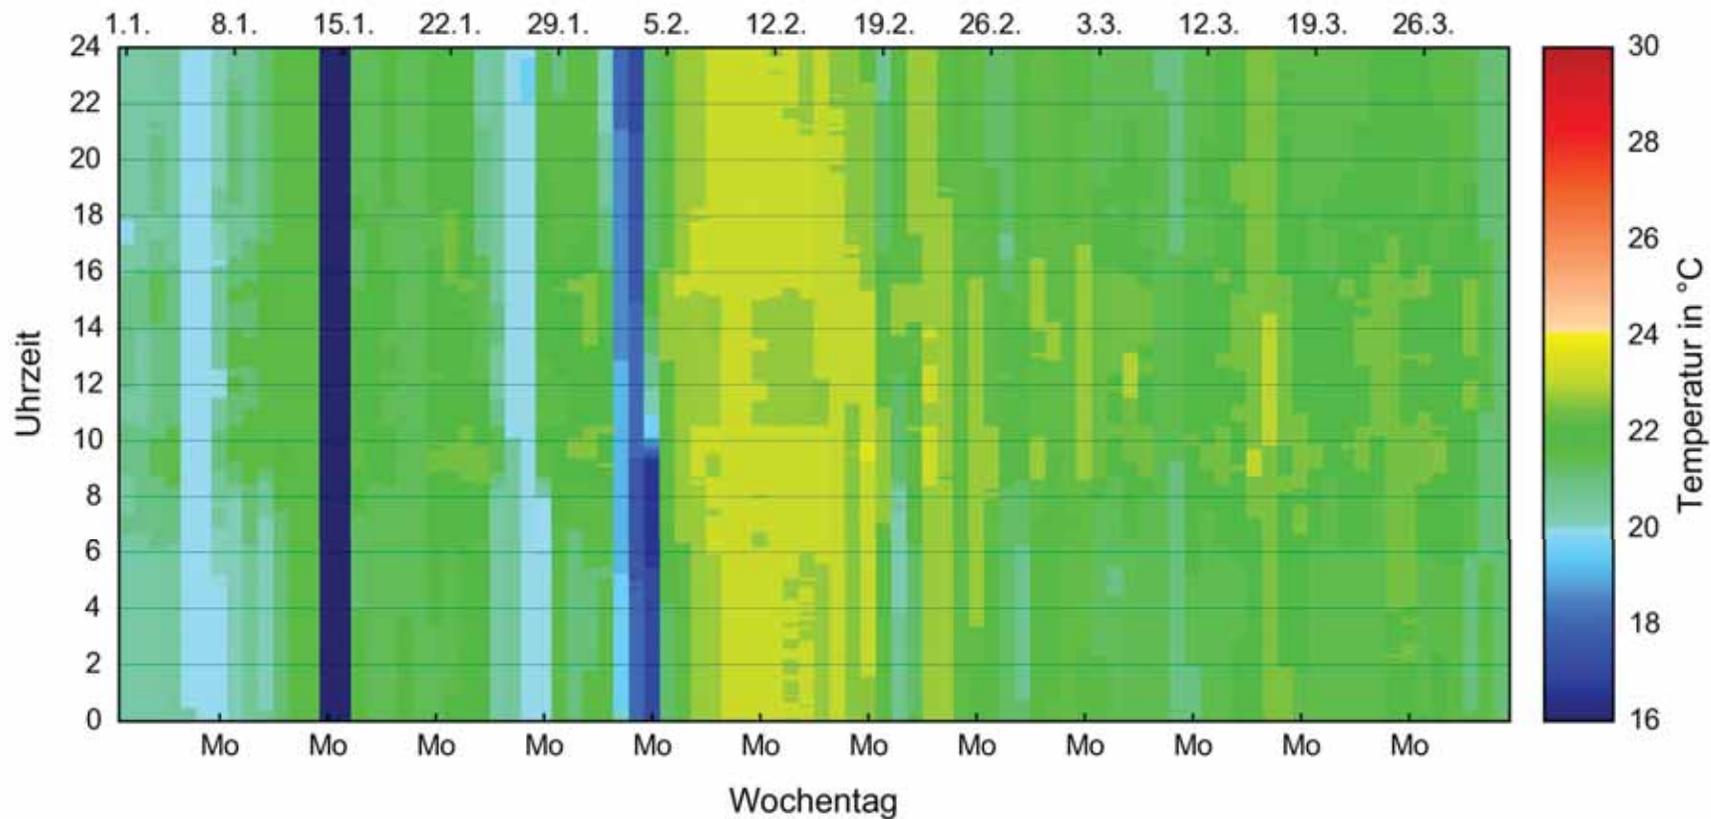
Temperatur R404: 1. Quartal 2013

Raumtemperatur im Bereich 23 .. 24 °C,
keine Temperaturabsenkung während der Ferien (5.2. – 18.2.!))

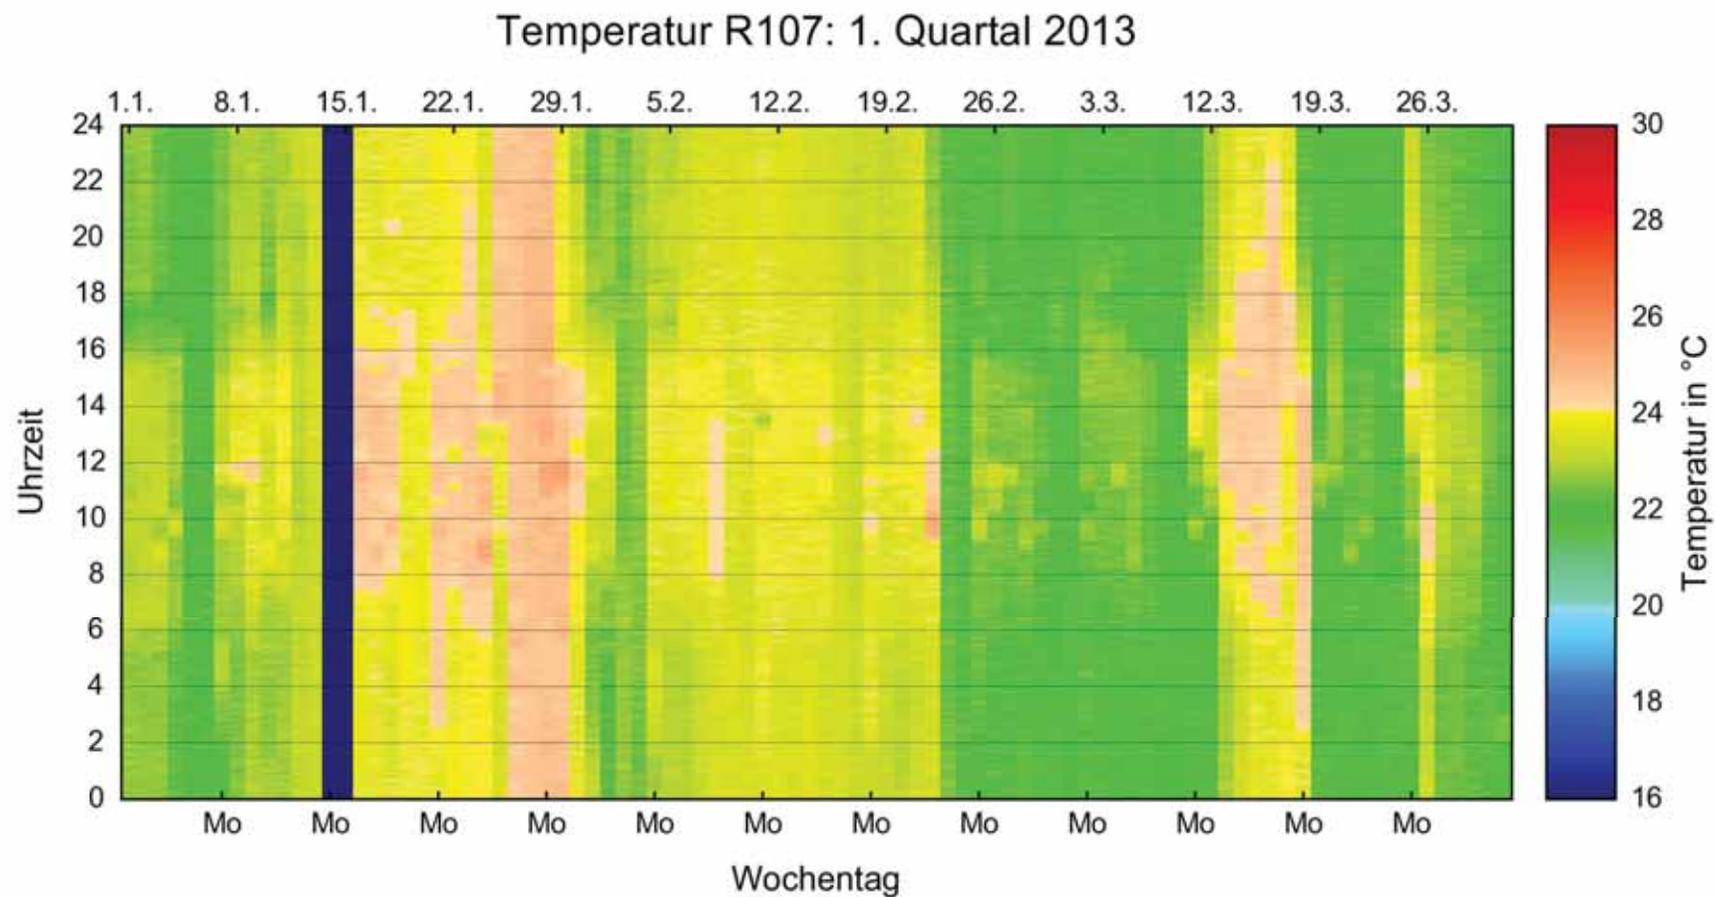
Raumtemperatur z.T. über 24 °C!
keine Temperaturabsenkung während der Ferien (5.2. – 18.2.!)

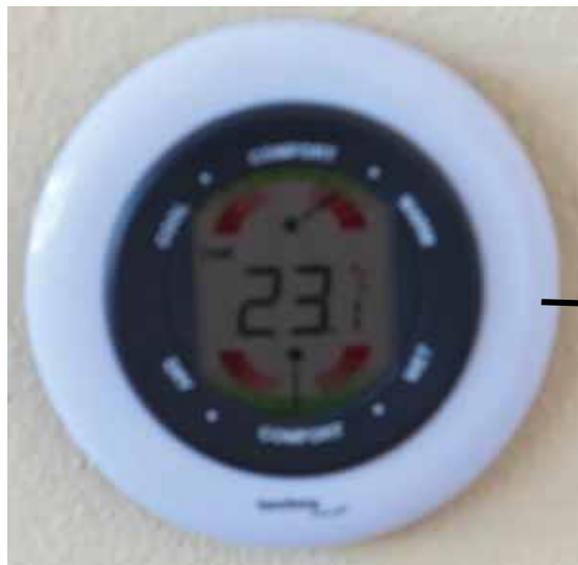
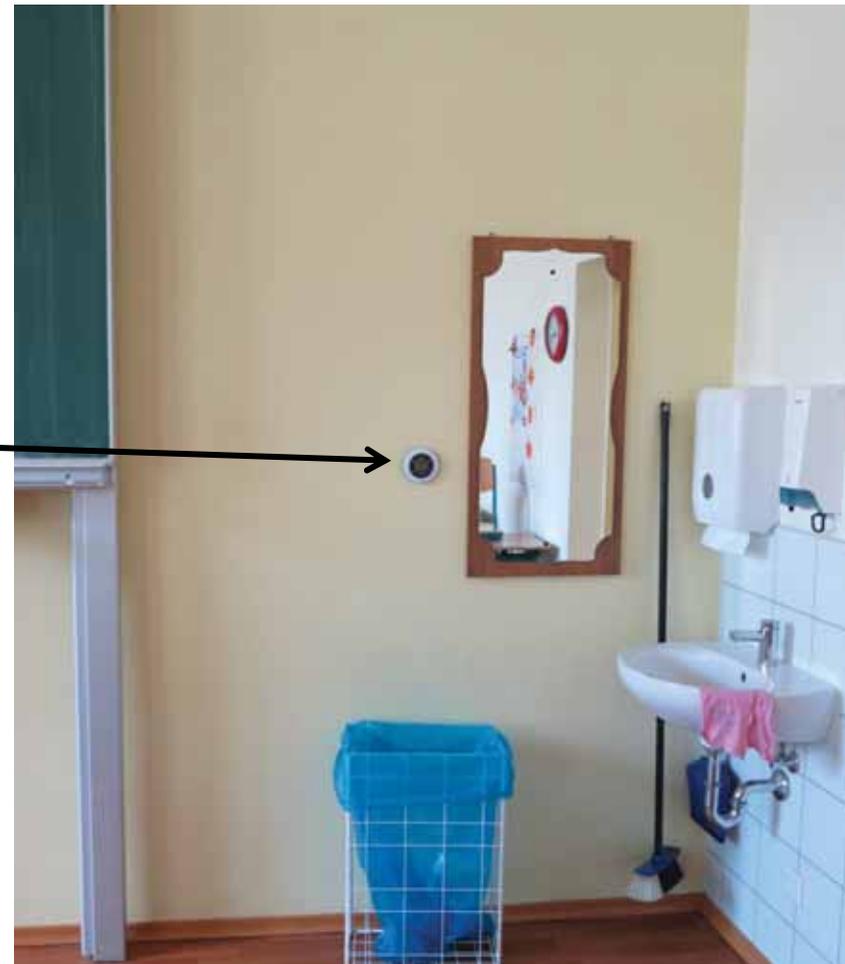
Aktivierung der Schüler/Schülerinnen
durch Visualisierung der Raumtemperatur +
Information in Lehrerkonferenz!

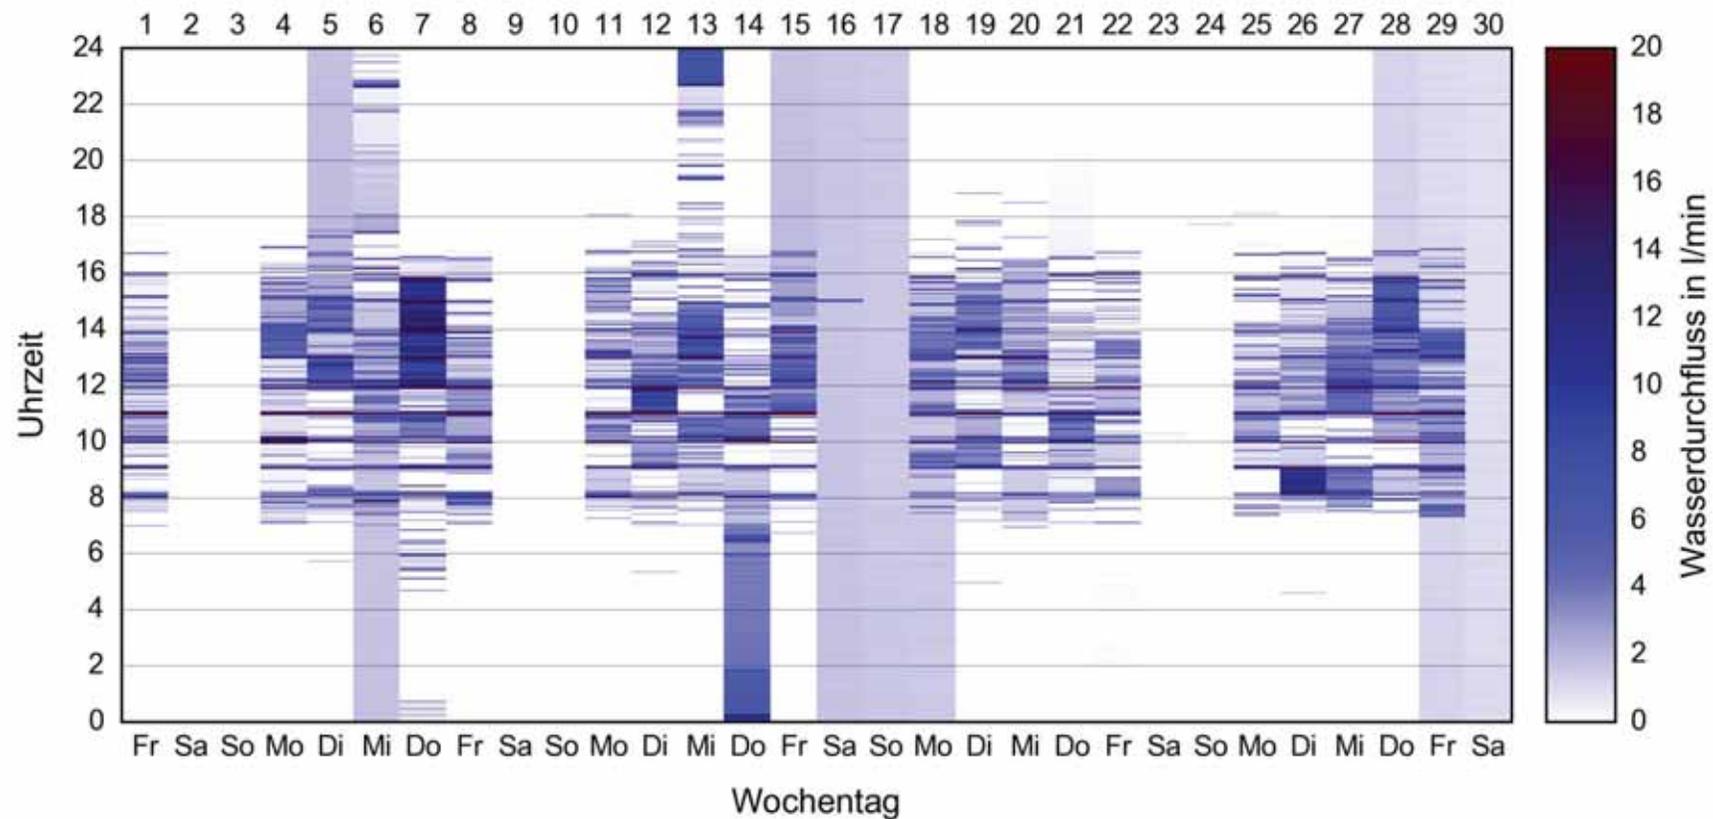
Wasserverbrauch Schulgebäude Juni 2012

Wie gelingt die Aktivierung der Hausmeister ?
