Schadstoffsanierung

Praktische Erfahrungen – passende Lösungen

Dr. Jörg Meyer, Bereichsleiter Technik
Christian Gahle, Leiter Sprint-Akademie
Sprint Sanierung GmbH, Köln

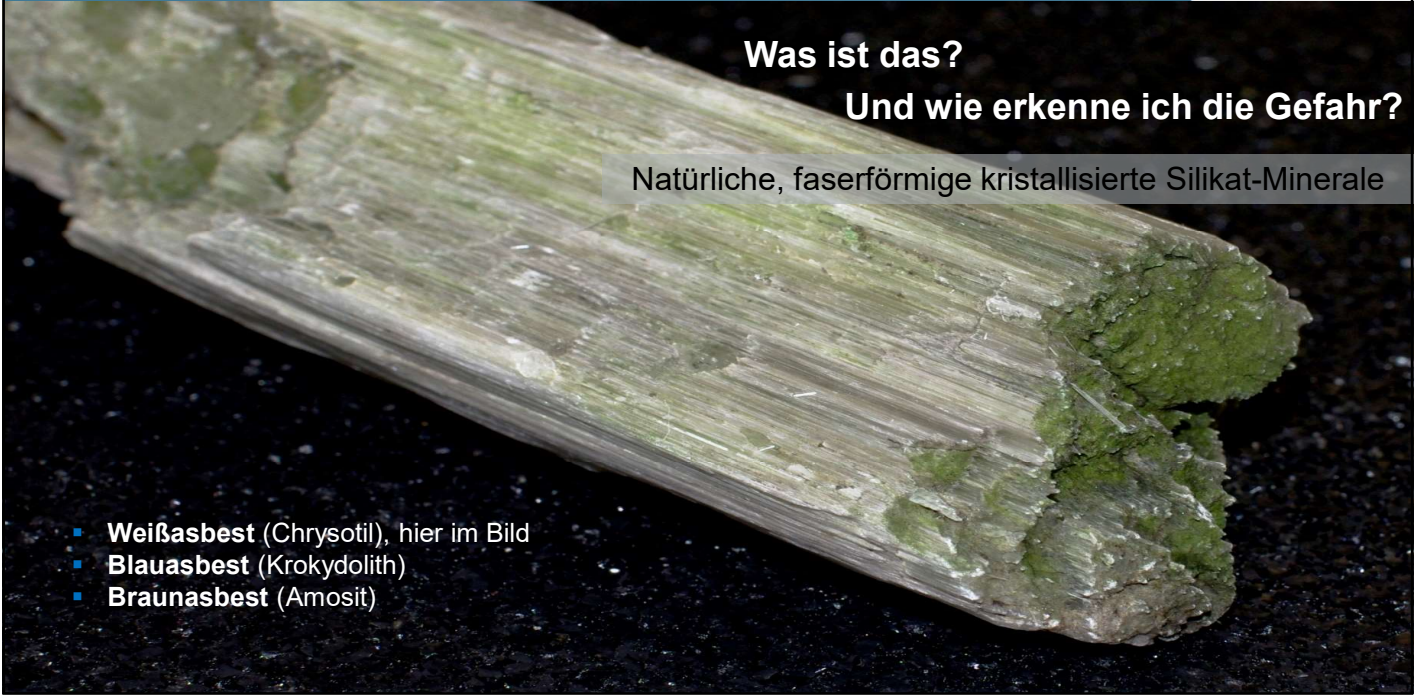
Natürliche, faserförmige kristallisierte Silikat-Minerale

- Weißasbest (Chrysotil), hier im Bild
- Blauasbest (Krokydolith)
- Braunasbest (Amosit)

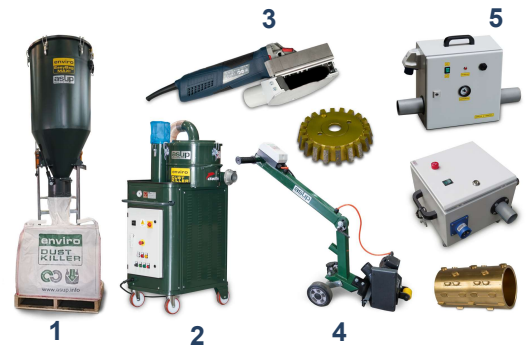
Geräte des emissionsarmen BT-40-Verfahrens

1. Vorabscheider
2. Saugzentrale
3. Eckfräse
4. Bodenfräse
5. Unterdruckbox

Das BT-40-Verfahren darf nur mit diesen Geräten der Firma ASUP durchgeführt werden!

- BT = „Bereich Bautechnik“
- Titel des BT-40-Verfahrens:
Entfernen asbesthaltiger, ausgehärteter Kleber und zähplastischer Materialien auf festen mineralischen Untergründen (z.B. Estrich oder Beton) – ASUP-ENVIRO-Fräsverfahren für die Boden- und Randbearbeitung
- Fräsverfahren (statt wie bisher Abschleifen)
- Ende 2017 von der IFA zur Anwendung freigegeben
- Gerätebezogenes Verfahren und kein unternehmensbezogenes Verfahren
- Kostenfreier Download:
<https://www.dguv.de/ifa/praxishilfen/praxishilfen-gefahrstoffe/asbestsanierung/aktuelle-ergaenzungen/index.jsp>

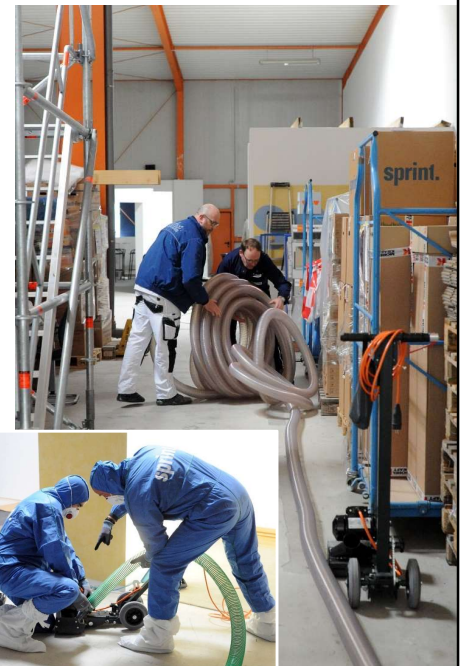
- Bearbeitung von zähplastischen Materialien (Spachtelmassen usw.) möglich
- Leistung: 25–30 m² pro Stunde
- Geringe Abschottungsmaßnahmen notwendig
- Sammelstelle außerhalb des Gebäudes
- Gleichmäßiges Fräsbild
- Extrem geringe bis keine Faserfreisetzung
- Kein Zeitverzug (geringer behördlicher Aufwand → objektbezogene Anzeige)
- Keine Freimessung
- Schnelle Aufnahme von Wiederherstellungsarbeiten

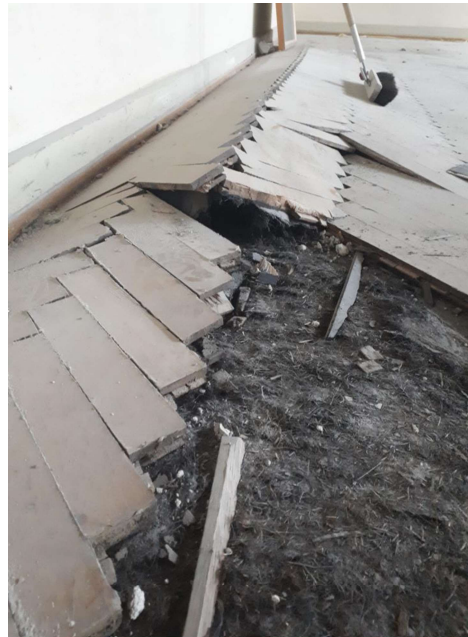
Referenzobjekt Schulgebäude Gebiet Freiburg

- PAK-haltiger Belag unter Parkett
- 75 m² Klassenraum
- Sanierungsmaßnahme nach Wasserschaden
