FORMALDEHYD-KONZENTRATIONEN IN EINER SCHULSPORTHALLE

Quellenermittlung und Sanierung

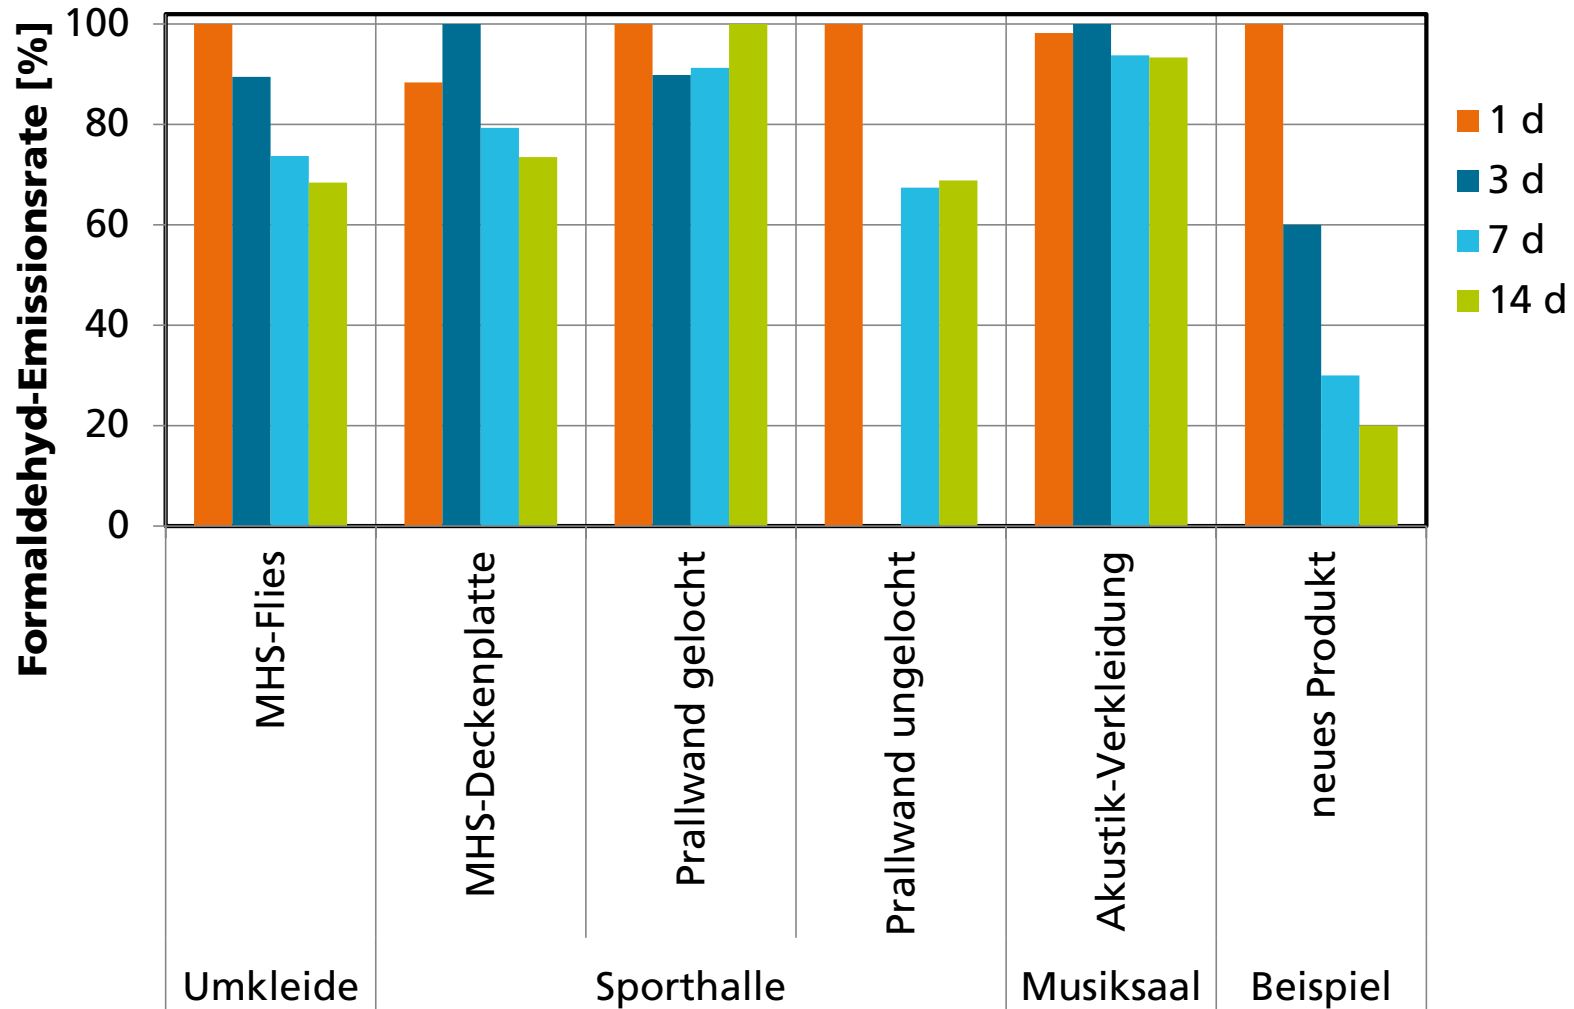
Zeitlicher Verlauf der VOC-Emissionen im Prüfkammerexperiment

Parameter	Flächenspezifische Emissionsrate [$\mu\text{g}/(\text{m}^2 \text{ h})$] nach 14 Tagen		
	Prallwand gelocht	Prallwand	MHS- Deckenplatte
Formaldehyd	68	95	391
TVOC	1088	456	99

Parameter	Flächenspezifische Emissionsrate [$\mu\text{g}/(\text{m}^2 \text{ h})$] nach 14 Tagen		
	Wandver- kleidung	Deckenplatte	Akustikvlies
Formaldehyd	2	210	11
TVOC	9	142	15
